**RAPPORT 2017/3  
EKINVENTERING VID VÄLLEN  
2016**

Linda Johannesson & Yuxin Han

# Ekinventering vid Vällen

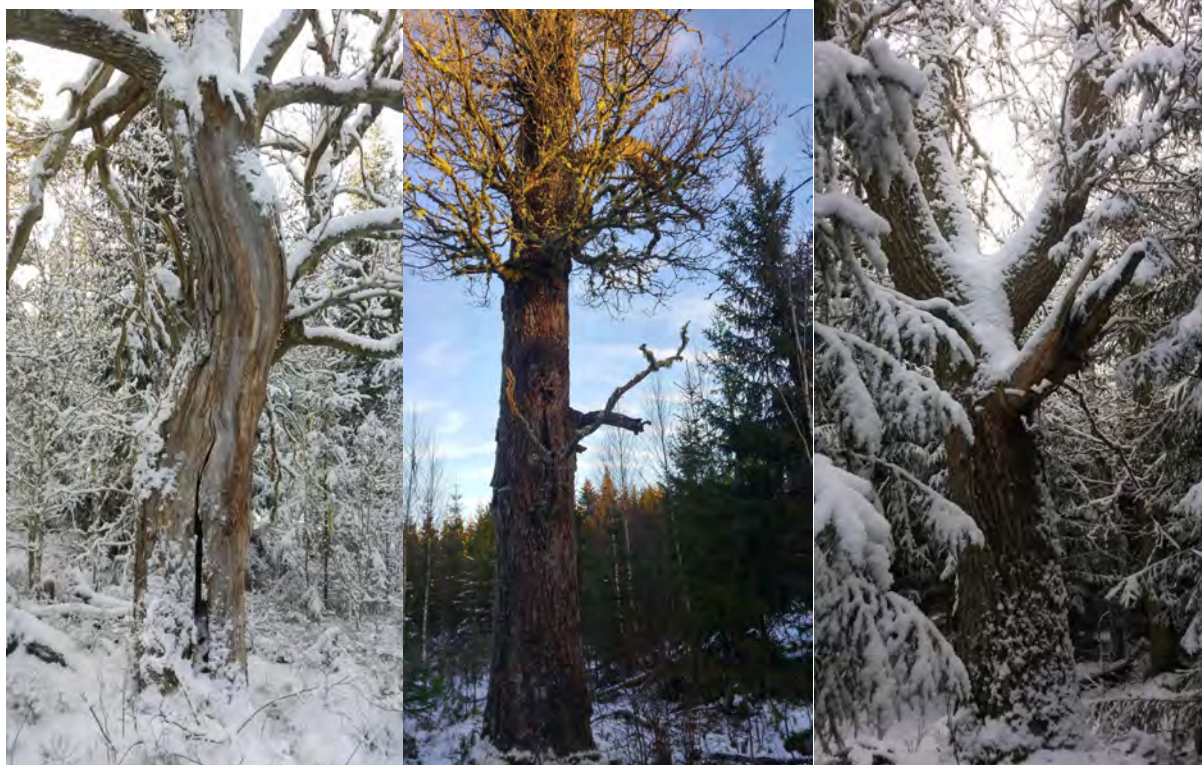
En övervägande andel av de inventerade ekarna står i täta granbestånd. Dessa granar bör frihuggas i syfte att gynna den mångfald av arter som kräver gamla, fritt stående ekar för att överleva. I fig 2a,b,c ses exempel på hur det kan se ut. Fig 2a visar en ek utan åtgärdsbehov, fig 2b visar en ek där åtgärd bör vidtas inom 3-10 år, och fig 2c visar en ek med akut åtgärdsbehov.

Fig. 2a

Fig. 2b

Fig. 2c

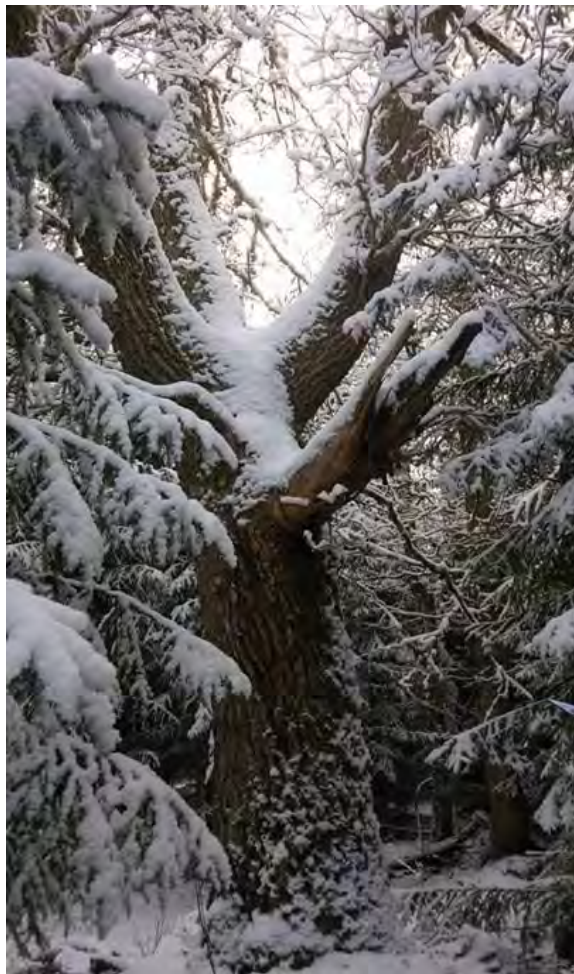
Nr 46 (två träd)

Ek Nr 46, 75, 77, 80,83,84, 85, 89, 90, 95, 96, 97, och 179 står nära väg, och kan därför komma att huggas ner då man anser att de står för nära och därmed utgör en risk. Bättre är då att istället såga av eventuella överhängande grenar, men att låta trädet stå kvar. Följande träd står nära intill kraftledning: 46, 51, 75, 82, och 83. Om möjligt bör dessa beskäras istället för att huggas ner helt, om man bedömer att de i framtiden utgör en risk på grund av sitt läge.

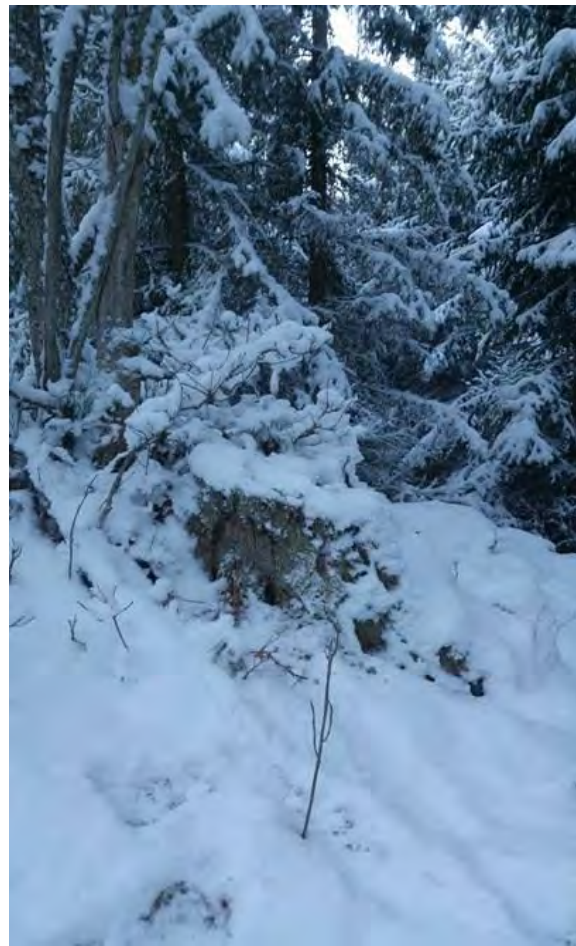
Nr 56 (endast en stubbe fanns kvar, Nr 57 återfanns ej)

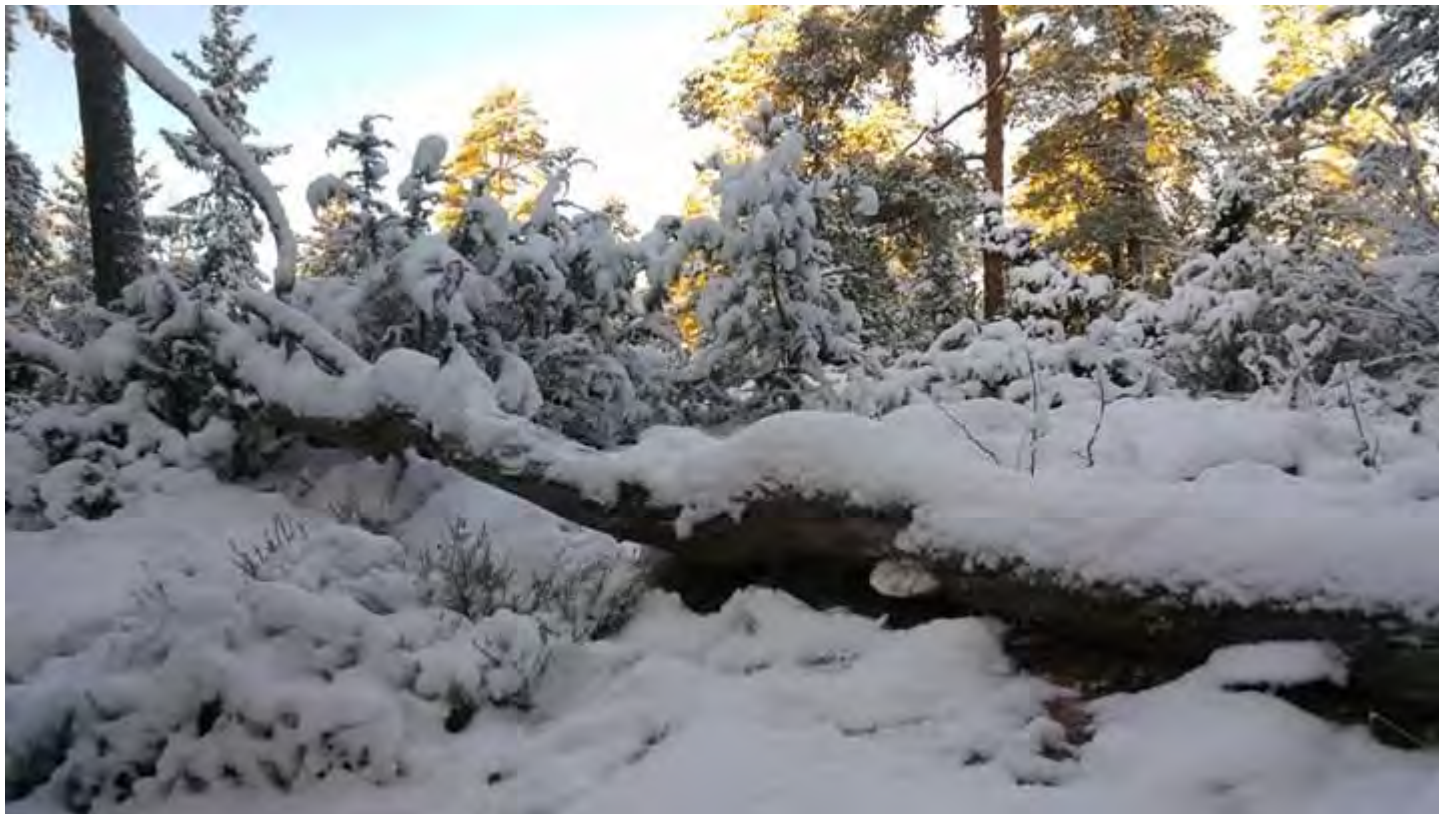
Av Nr 58 hittades inte mer än en murken gren. Nedanför kullen var marken tätt bevuxen med unga granar.

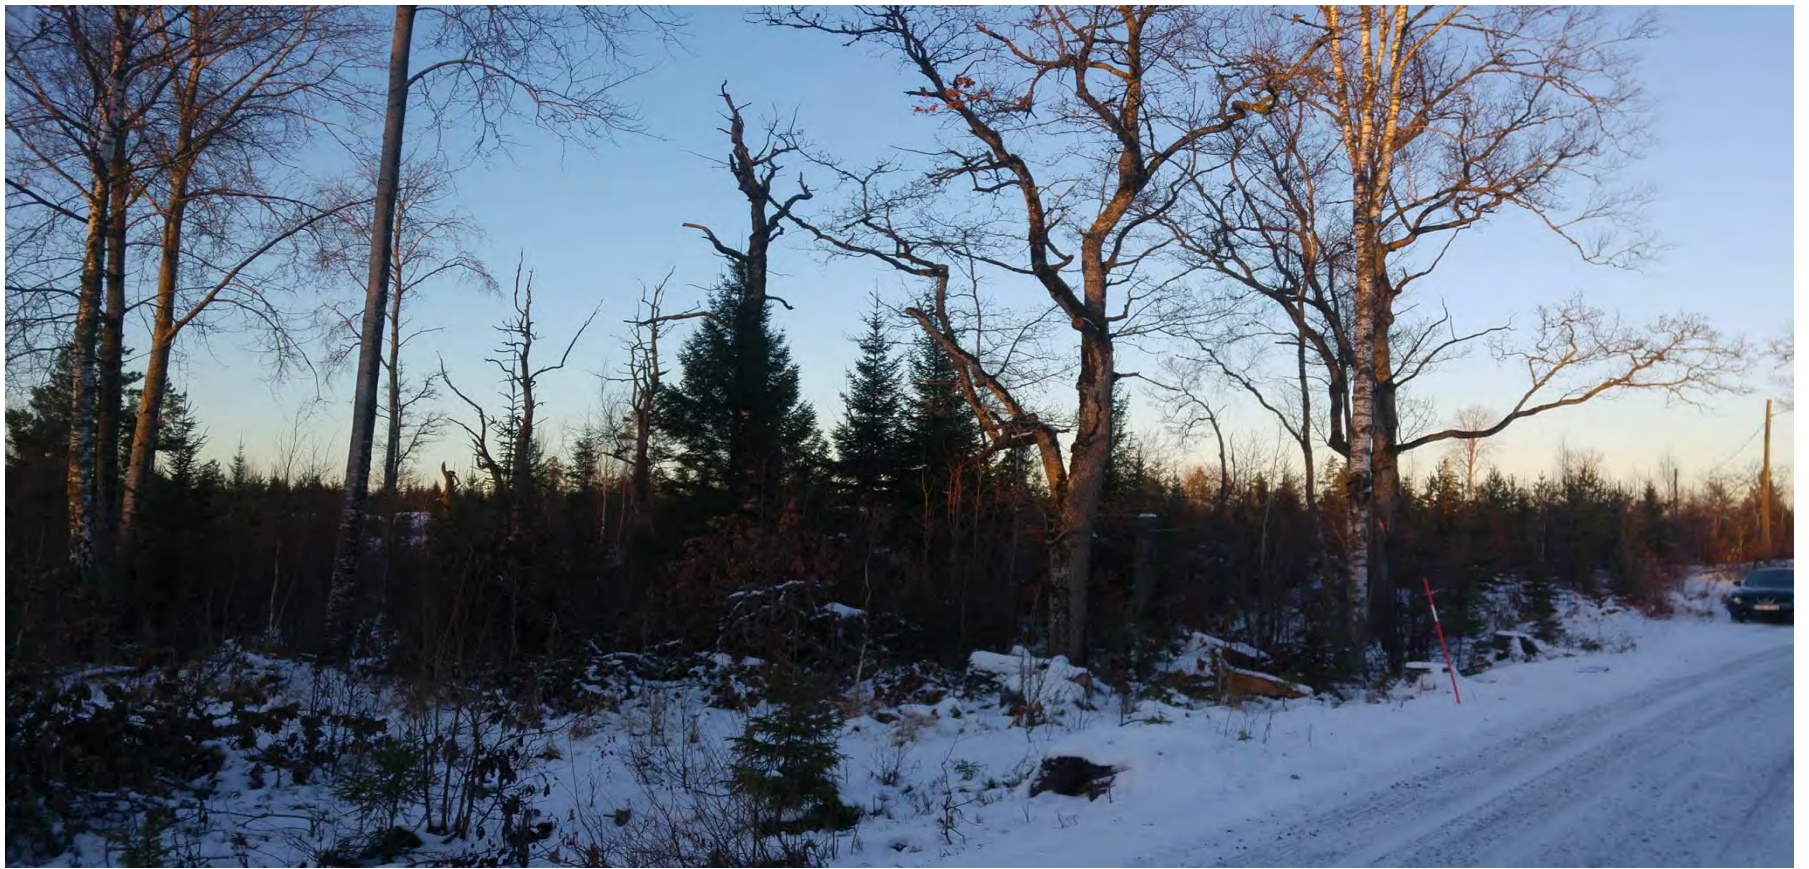
Nr 68, 69, 70, 71, 72, 73, 74, 75, 76, 77, 78, och 79 står i en klunga invid en väg på ett hygge. Runt dessa träd växer unga granar upp. Röjning bör ske inom en snar framtid.

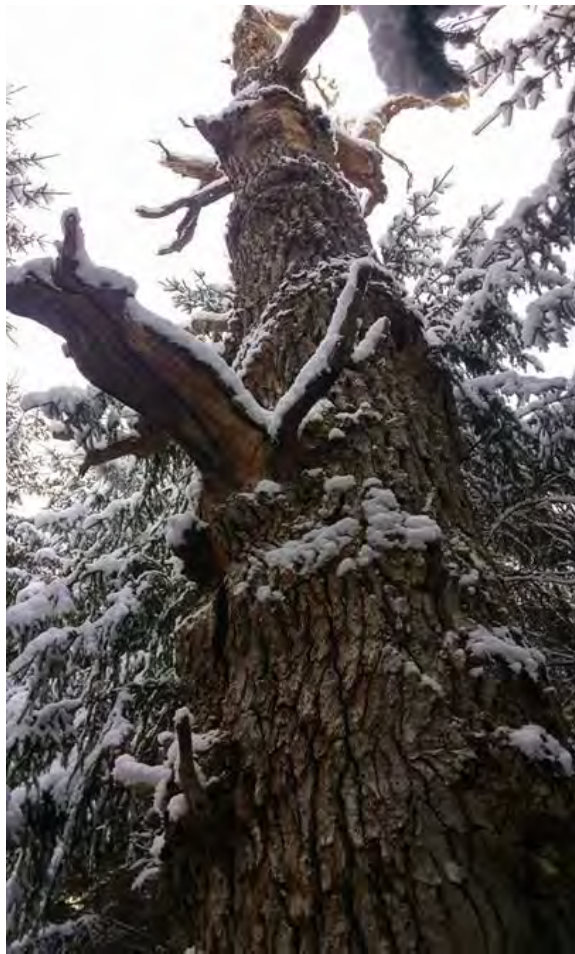
Nr 183 (här hade myrorna hittat sig ett hem)
