**RAPPORT 2006/2
ASPENS LEKLOKALER
I UPPSALA LÄN**

**Översiktlig biotopkartering
med inriktning på vand-
ringshinder och potentiella
lekområden för asp och öring**

Joel Berglund

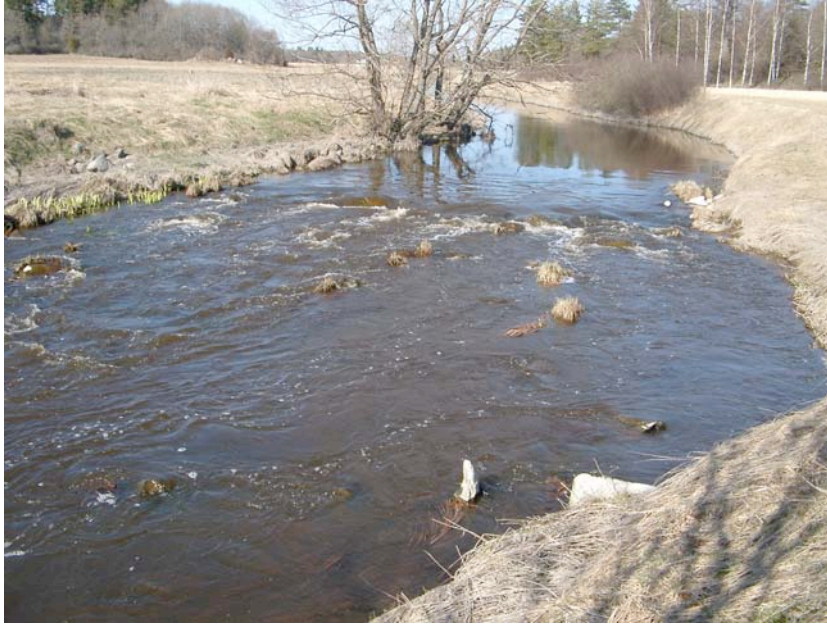
Koordinater	Spångtorp övre
Förekomst	6637183 1614510
Kvalitet	Fåtal aspar men stora mängder rom hittades.
Längd	3
Medelbredd	50 m
Max. bredd	11 m
Min. bredd	15 m
Medeldjup	9 m
Max. djup	0,6 m
Botten	1 m
Vegetation	Sten, block och grus.
Övrigt	Rikligt med vattenmossa och säv. Forsande och strömmande. Ej skuggad. Stora mängder rom över hela sträckan. Se figur 3 för foto.

Figur 3. Sävjaån. Övre delen av lokalen Spångtorp övre. Lokalen är en av de större i Sävjaån. Rom hittades över hela den 50 m långa leklokalen.

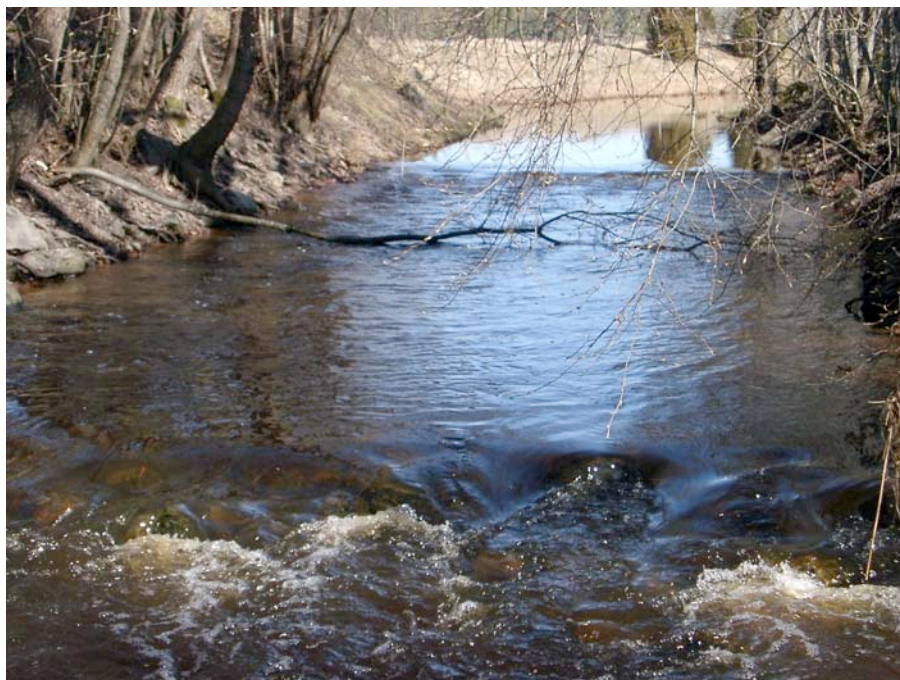
6641128 1625950
Sparsamt med asprom påträffades.
2
30 m
5 m
5 m
5 m
0,45 m
0,65 m
Sten, block och grus.
Ringa med vattenmossa.
Lokalen har god skuggning och strömmar och forsar (figur 4). Flera klackar har byggts i biotopvårdande syfte (?) men mer kan göras. Sten finns på södra sidan.

Figur 4. Almunge mellersta. I förgrunden syns en av de klackar som håller en tillräcklig hög nivå för att aspen ska kunna leka.

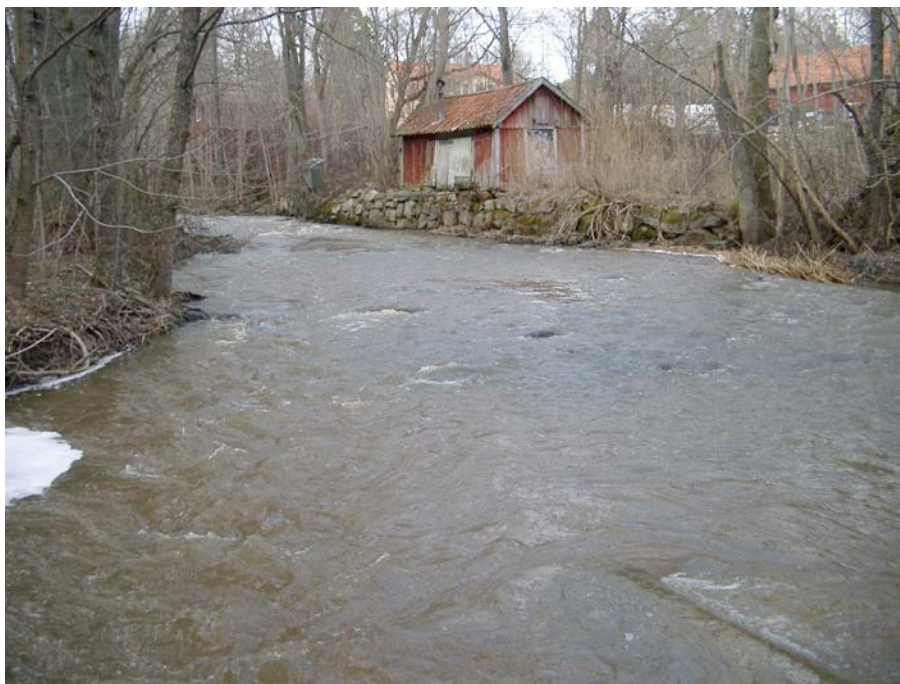
Figur 5. Hågaån. Den potentiella leklokalen vid Lurbo.

<i>Hågaån</i>	<i>Lurbo</i>	
Koordinater	6632595	1601055
Förekomst	-	
Kvalitet	2-3	
Längd	200 m	
Medelbredd	8,5 m	
Max. bredd	18 m	
Min. bredd	5 m	
Medeldjup	0,4 m	
Max. djup	0,9 m	
Botten	Sten och grus.	
Vegetation	Ringa beväxt med vattenmossa.	
Övrigt	Lokalen är belägen vid Lurbo 200 m nedströms vägbron. Stor kraft lades på att finna rom här men ingen sådan hittades. Se figur 5 för foto.

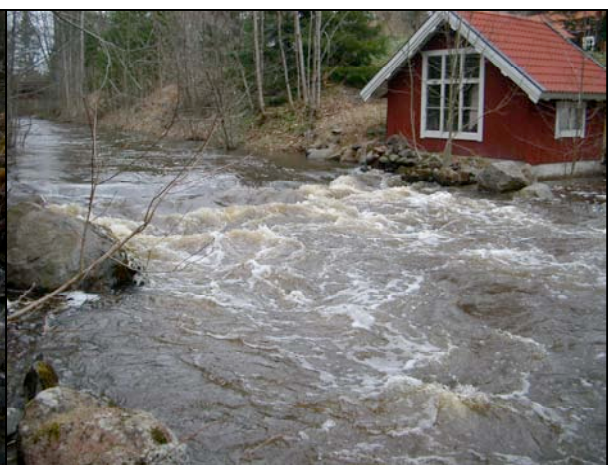
Det finns tre dämmen i Vistebyån. Två ligger i Visteby och ett strax nedströms Nedre Långsjön. Dämmet nederst i Visteby utgörs av en helt raserad kvarn vars rester stoppar fiskvandring (Figur 6). Dämmet isolerar fisk i Långsjöarna och skär av leklokaler för fisk från Ekoln/Funbosjön. Detta dämme bör ha högsta prioritet vad gäller åtgärder. Det övre av de två dämmena i Visteby är relativt nybyggt, möjligen utan tillstånd, och utgörs av en dammvall av sten och en liten "hobbykvarn" (Figur 7). Fisk kan troligen ta sig förbi vid höga flöden men

Figur 7. Det övre dämmet, "hobbykvarnen", vid Visteby i Vistebyån. Vid fototillfället var det mycket högt vatten. Datum 12/4-05.

dämnet bör ändå åtgärdas för att underlätta passage. Det rör sig inte om några stora åtgärder, dammvallen skulle kunna få en liten nedsänkning mitt på där fisk kan passera under lägre flöden. Dämnet vid Nedre Långsjön är byggt i cement med dammluckor av trä. Luckorna brukar vara öppna under våren och fisk har setts passera dessa. Det bör vara möjligt att konstruera om denna damm så att den tillåter fiskpassage utan att det behöver kosta alltför mycket.

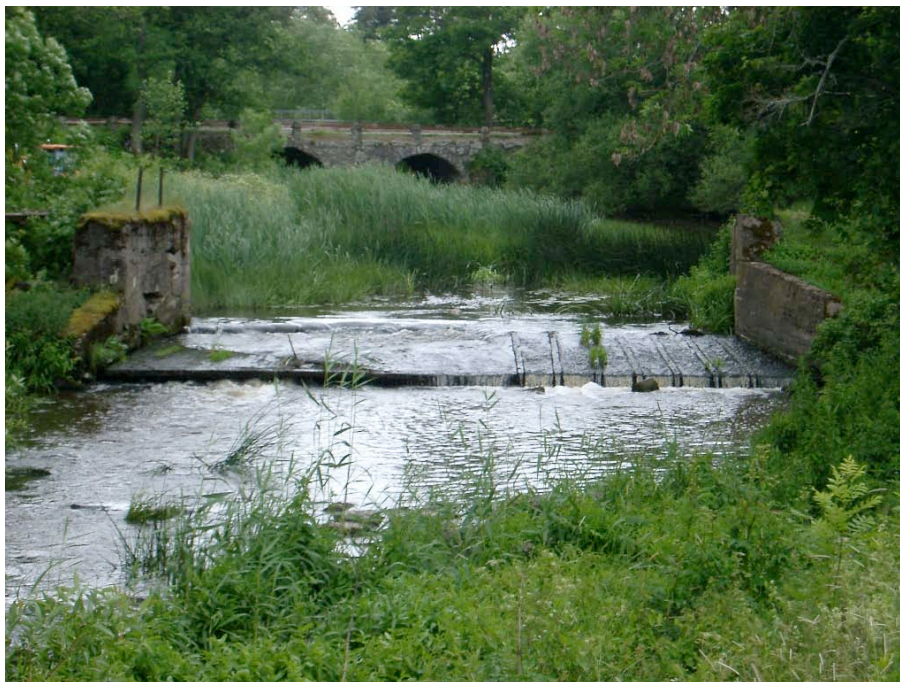
I **Örsundaån** måste aspen vandra ända upp till den hittills enda kända leklokalen vid Vånsjöbro för att leka. Leklokalen börjar strax nedströms dämnet och sträcker sig 250 m nedströms. Flera lekfiskar siktades och rom fanns längs hela sträckan. Vissa delar av botten var till stor del täckt med rom! Leklokalen är av hög kvalitet och bör på något sätt skyddas mot framtida ingrepp. Dämnet utgör ett vandringshinder även om fisk möjligen kan ta sig förbi vid mycket höga flöden. Asp tar sig enligt sportfiskare förbi hindret under vissa år med mycket höga flöden. Om små åtgärder sätts in vid det redan raserade dämnet (Figur 8) kommer fisk att ha helt fri vandringsväg upp till en lång strömsträcka nedströms Härnevi kvarn.

Figur 8. Örsundaån vid Vånsjöbro. Det delvis raserade dämnet överst på leklokalen vid Vånsjöbro kräver endast små åtgärder för att tillåta fiskpassage. Åtgärdas hindret kommer fisk att nå strömsträckorna nedströms Härnevi kvarn. Fotot är taget efter leken.

- Aspen i Örsundaån leker på en lokal vid Vånsjöbro som är en av de största i Uppsala län. Denna lokal bör få något sorts skydd. Den mest kostnadseffektiva åtgärden för att främja aspen inom Uppsala län är troligen att åtgärda det redan raserade dämnet vid Vånsjöbro. Åtgärden kräver att en grävmaskin gräver en kanal i botten på skibordet i dammen. Detta skulle ge aspen tillgång till strömsträckorna nedströms Härnevi kvarn.
