**RAPPORT 2005/2  
JUMKILSÅN**

**Översiktlig biotopkartering  
med inriktning på vand-  
ringshinder och potentiella  
lekområden för asp och öring**

Joel Berglund

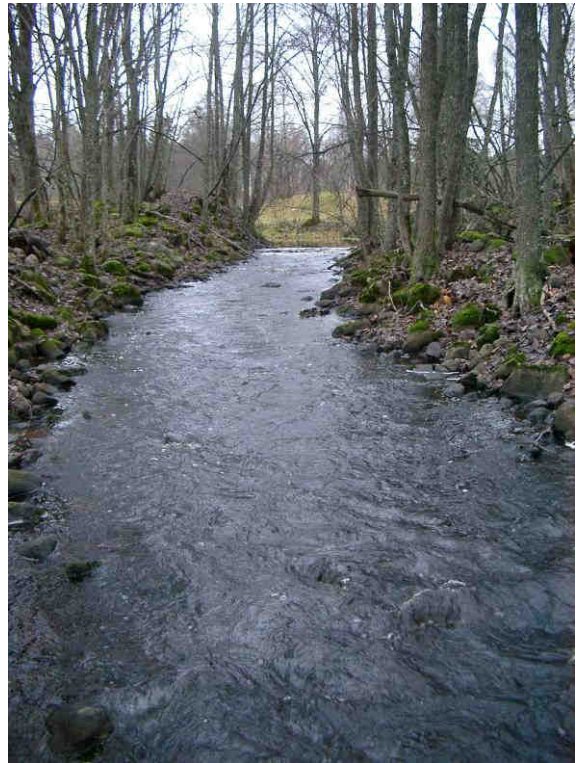
Strax uppströms bron vid Björnarbo finns en strömmande, rensad sträcka där stora mängder sten grävts upp ur vattendraget (foto 1). Lokalen kan trots det fungera som reproduktionslokal för asp (asp 5, tabell 1). Vid Sätrarna finns två kortare potentiella leklokaler för asp (asp 6 och asp 7, se tabell 1). Flera avsnitt av sträckan är uträtade och har en tydlig dikeskaraktär. Ett avsnitt är till och med helt igenväxt av bladvass, dock utan att utgöra hinder för fisk.

**Foto 1.** Rensat avsnitt på sträcka 6 just uppströms Björnarbo. Lokalen är tillika potentiell leklokal för asp (benämnd asp 5 i tabell 1).

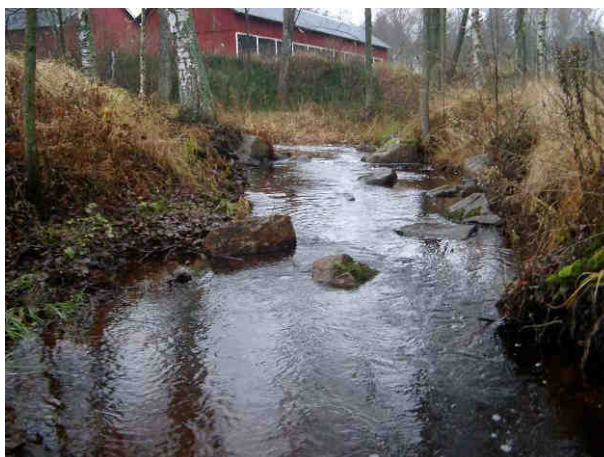
Hela vattenbiotopen på sträckan bryts upp av hinder, både artificiella och naturliga. Ån kan här räknas som en bäck då den i snitt är ca 2 m bred och ca 20 cm djup (foto 2). På den nedre delen av sträckan finns ett naturligt hinder som stoppar uppvandring av mört m.fl. arter samt större öring p.g.a. åns ringa storlek.

**Foto 2.** Ån är mycket liten vid Östfora i jämförelse med nedströms liggande delsträckor.

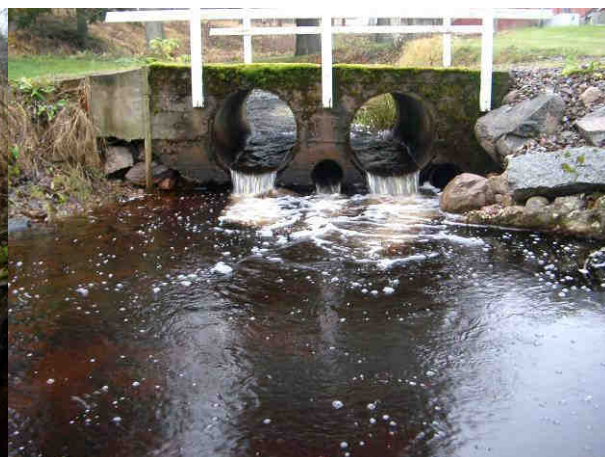
Vidare uppströms finns fina strömmar med grusbotten som mycket väl kan fungera som leklokaler för öring. Det första hindret kommer strax nedströms Östfora kvarndamm och utgörs av felaktigt lagda vägtrummor (foto 3). Öring kan förmodligen passera men mört m.fl. arter stoppas effektivt. Hundra meter uppströms ligger ett definitivt vandringshinder i form av Östfora kvarndamm. Bäcken är kulverterad en kort sträcka genom sågen. Ungefär 150 m uppströms ligger själva Östfora sågdamm vilken utgör vattenmagasin för kvarndammen.

**Foto 3.** Vid Östfora finns ett tydligt exempel på hur fel lagda vägtrummor kan hindra fiskvandringar.

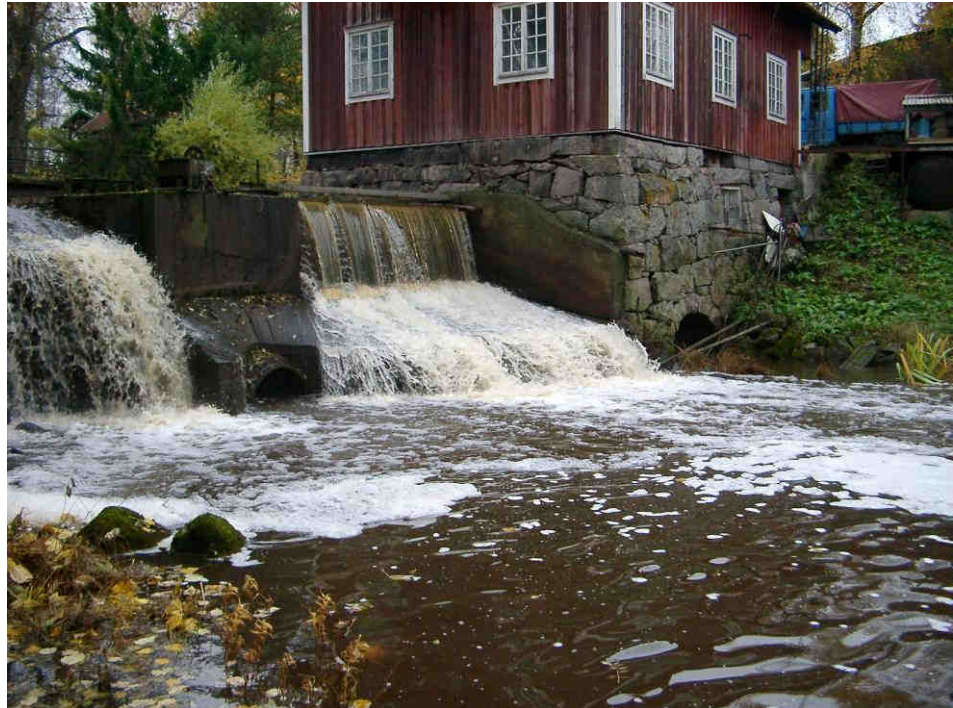
Beskrivning: Dammen är byggd i betong med ett kvarnhus i sten på norra sidan (foto 4). Det finns ett bottenutskov vilket medför att dammen kan tömmas till största del. Dammen är förstärkt med plåtar och betong, men läcker ändå på flera ställen. Just nedströms dammen finns ett eroderat område av södra stranden och risk finns för ytterligare erosion vid höga flöden.

**Foto 4.** Nyåkerskvärn är det första vandringshindret i Jumkilsån.

Åtgärder: Den höga fallhöjden gör att ett omlöp skulle behöva göras minst 125 m långt för att lutningen inte ska överstiga 2 %. Plats finns längs södra stranden för ett sådant omlöp, men åns ravinlika kanter innebär att man måste gräva djupt vilket kan orsaka problem. Ett omlöp blir troligen relativt kostsamt.

Någon form av trappa, t.ex. en denilränna, skulle kunna anläggas, men även en sådan behöver göras lång om andra fiskar än laxfisk ska ta sig förbi.

Den bästa lösningen skulle troligen vara en rivning av dammen. En så omfattande åtgärd ska naturligtvis göras i diskussion med dammägaren. Det sänkta vattenståndet efter en rivning kan orsaka underminering och ras längs stränderna på en lång sträcka uppströms dammen. Omedelbart efter rivningen skulle förmodligen en ökad slamtransport ske nedströms vilket skulle kunna inverka menligt på vattenlevande organismer.

En kompromiss skulle kunna vara att först ta bort samtliga träsättar (som reglerar vattennivån i dammen) för att på så vis sänka nivån i dammen med en dryg meter innan man anlägger omlöpet. På så vis bibehåller man en vattenspegel just uppströms dammen samtidigt som en betydligt kortare fiskväg kan byggas.

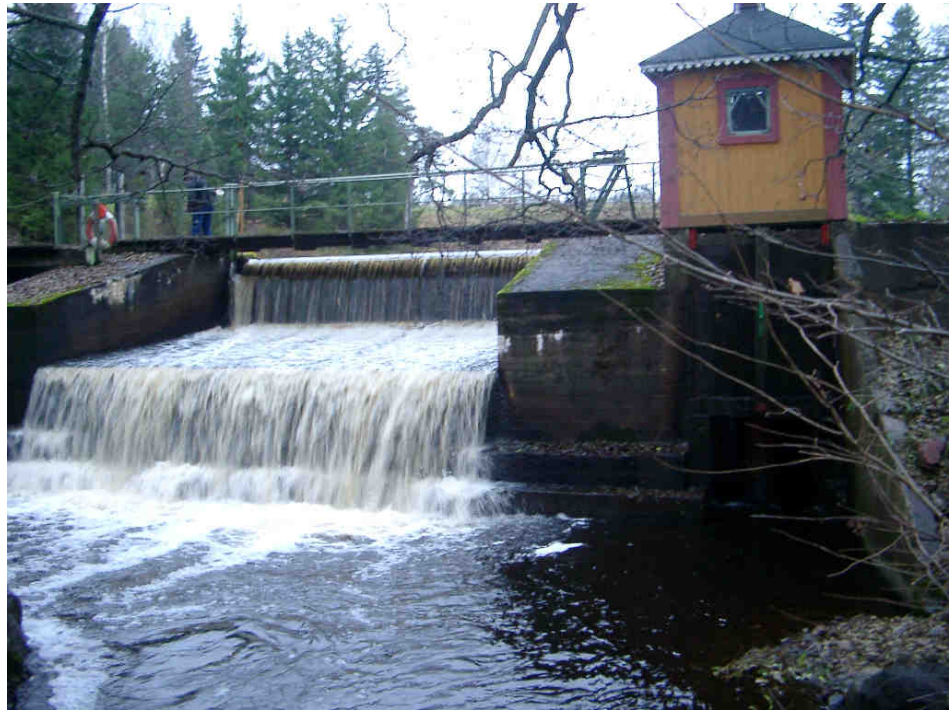
Foto 5. Ullbolsta sågdamm.

Koordinater: X 665025, Y 158770  
Användning: Viss elproduktion  
Fastighet: Ullbolsta 6:6  
Ägare: Göran Tengelin, Ullbolsta  
Fallhöjd: 3 m  
Bredd: 50 m  
Hinder: Ja, definitivt  
Beskrivning: Dammen är en jord- och betongdamm som tidigare utnyttjades för kraftändamål vid sågverket (foto 5). Dammen reoverades med pengar från Fyrisåns vattenvårdsförbund i början av 1990-talet. Sågen är nedlagd sedan 1980-talet och dammens nuvarande funktion är för elproduktion. Generatoren sattes dit samtidigt som dammen reoverades. Ullbolsta sågdamm dämmer troligen upp mest vatten i hela systemet och ån just uppströms dammen liknar mest en långsmal sjö. Sågen som tidigare låg på platsen behandlade timmer med kemikalier som är mycket giftiga för vattenorganismer (*Länsstyrelsen i Uppsala län, 1998*). Marken på platsen är därför mycket förorenad och läckage till ån är troligt och möjligen kommer området att saneras (*Länsstyrelsen i Uppsala län, 1998*).

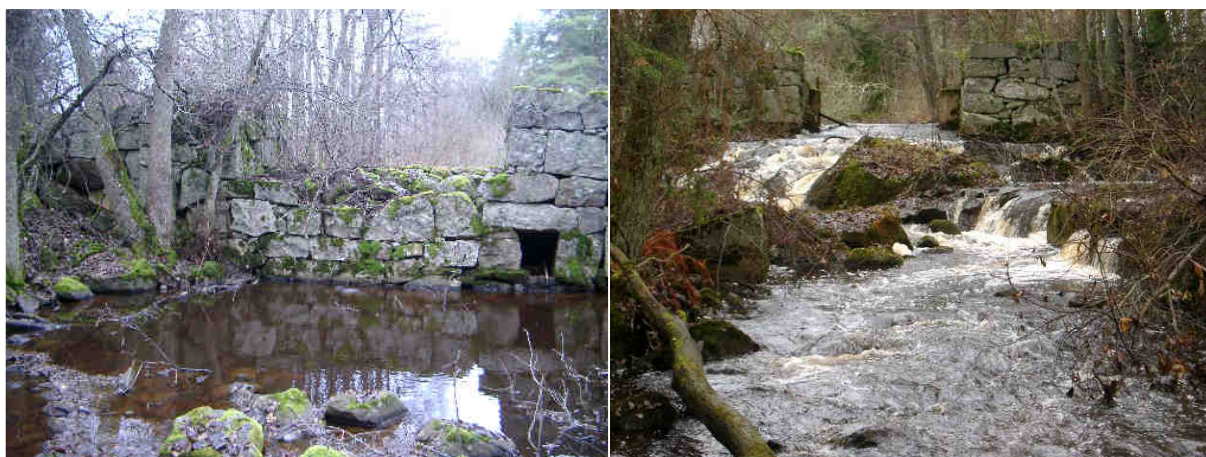
Beskrivning: Gammal delvis raserad stendamm. Dämningen är mycket liten då inga träsättar som normalt reglerar dämningen sitter för överfallet. Det finns en genomgående kulvert i dammen på södra sidan som nu däms av en plywoodskiva i dåligt skick och frågan är om den klarar en vinter till. Nedströms dammen finns två fåror, en längs södra sidan av ån som får vatten genom läckage från dammen samt den redan nämnda kulverten. Denna är troligen den naturliga fåran (foto 6).

**Foto 6.** Nykvarn. Södra fåran just nedströms dammen. Kulverten är till höger i bild.

**Foto 7.** Nykvarn. Forsarna och fallen i norra fåran utgör ett definitivt hinder.

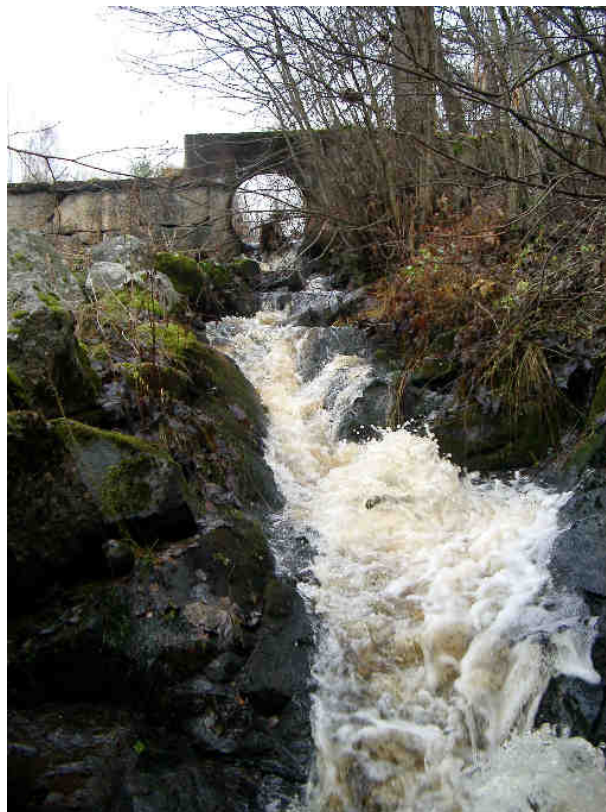
**Foto 8.** Rännan vid Stenviksdammen. Här kan en slitstrappa byggas. Huvuddelen av vattenflödet går till vänster utanför bild.

Då forsen nedströms dammen troligen stoppar all fisk utom öring finns ingen anledning att skapa fiskväg för andra arter. En åtgärd kan vara att bygga en slitstrappa i den gamla rännan som går till kvarnen. Längs en större delen av rännan skulle det räcka med att bygga själva slitsarna och utnyttja rännans redan befintliga sidoväggar.

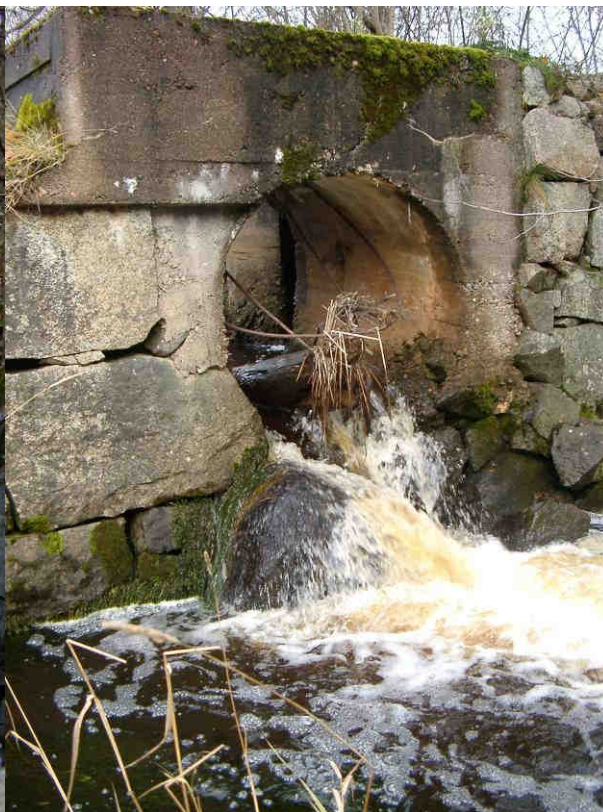
**Foto 9.** Röret genom norra delen av dammen. Höjs vattendjupet här kan öring passera förbi hindret vid normala flöden.

Ett annat alternativ som är betydligt enklare och innebär att man utnyttjar de naturliga fallen och forsarna för att få upp fisk till själva dammen. Fram till dammen behövs endast enklare åtgärder för att styra vattnet till en lite smalare fåra under lågvatten. Det handlar om att placera ut stenblock på ett sånt sätt att vattnet väljer en för fisken fördelaktig väg. Vid dammen behövs någon form av trappa, eller i alla fall en konstruktion som höjer vattenståndet just nedströms röret (foto 9). Det kan räcka med att man fördjupar nedströms röret samtidigt som man höjer vattnet något. Om så görs kommer djupet bli tillräckligt för att öringen kan ta nog med fart för att forcera hindret.

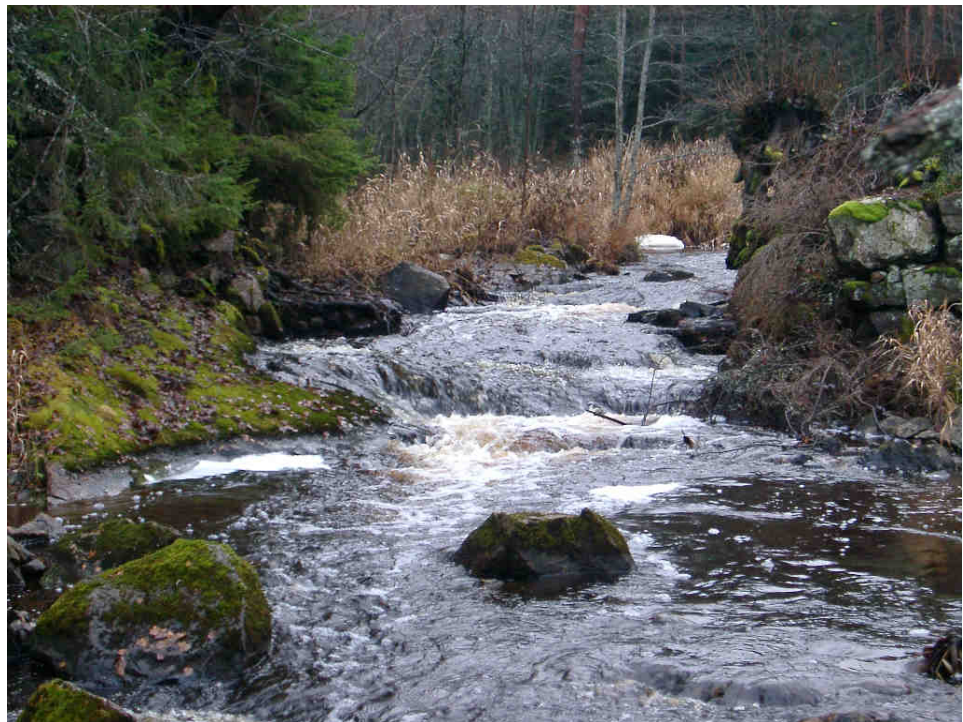
Beskrivning: Raserad stendamm. Ruinen efter en stor byggnad finns längs norra stranden. Förmodligen rör det sig om en gammal kvarn eller såg. Vattnet forsar över platsen där dammen tidigare låg vilket kan utgöra partiellt hinder för mört m.fl. arter. Fallet är ca 1,8 m över 30 m med störst fall de översta 5 metrarna (foto 10).

**Foto 10.** Dammruin vid Sätrarna. Kan utgöra hinder för mört m.fl. arter vid vissa flöden.

Åtgärder: Då hindret är mer eller mindre naturligt och klart passerbart för öring kan åtgärder som syftar till att underlätta vandring för andra arter ifrågasättas. Är hindret att betrakta som naturligt bör det inte åtgärdas.

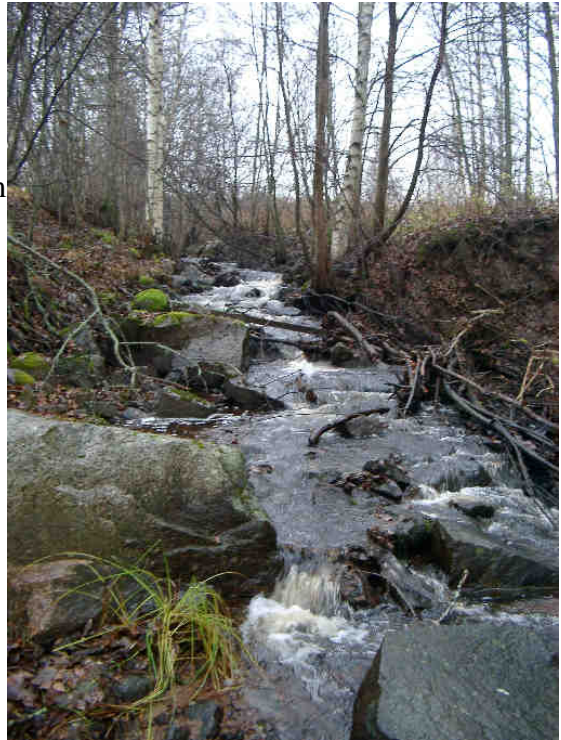
Koordinater: X 665210 Y 157715  
Typ: Fors  
Hinder: Ja, partiellt  
Beskrivning: En 10 m lång forssträcka med en fallhöjd av ca 1 m kan p.g.a. åns ringa storlek orsaka problem för öring vid låga flöden. Framför allt kan stor fisk få problem att ta sig förbi hindret då det är grunt och mycket sten sticker upp mitt i fåran (foto 13).

Foto 13. Naturligt hinder nedströms Östfora.

Åtgärder: Mört m.fl. arter kommer troligen aldrig att kunna ta sig förbi hindret, så åtgärderna bör inriktas på öring. Viktigaste åtgärden är att för hand flytta om stenarna så att små pooler skapas där fisken kan vila. Några strömkoncentratorer kan också placeras ut för att underlätta passage vid låga flöden.

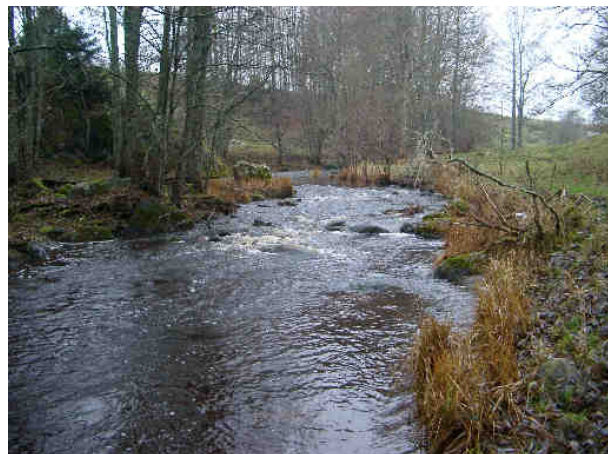
**Foto 14.** Leklokal vid Jumkil. Lokalen är heterogen med både forsar och lugna partier.

omgivningen består av lövskog och till viss del trädbeväxt betad hagmark. Lokalen är väl skuggad längs hela lokalen. Ån strömmar och forsar omväxlande med lugnare pooler (foto 14). Bottensubstratet utgörs av sten och grus som är ringa beväxt med vattenmossa. På vissa ställen finns även mindre bestånd med igelknoppar. Ån är ca 5 m bred och vattendjupet är ca 45 cm djupt i medel och upp till 70 cm i poolerna. Lokalen bedöms som en mycket god leklokal för asp. Dessutom bedöms den ha möjligheter för öringlek, men en reservation måste göras då det finns en inblandning av fint material i bottensubstratet.

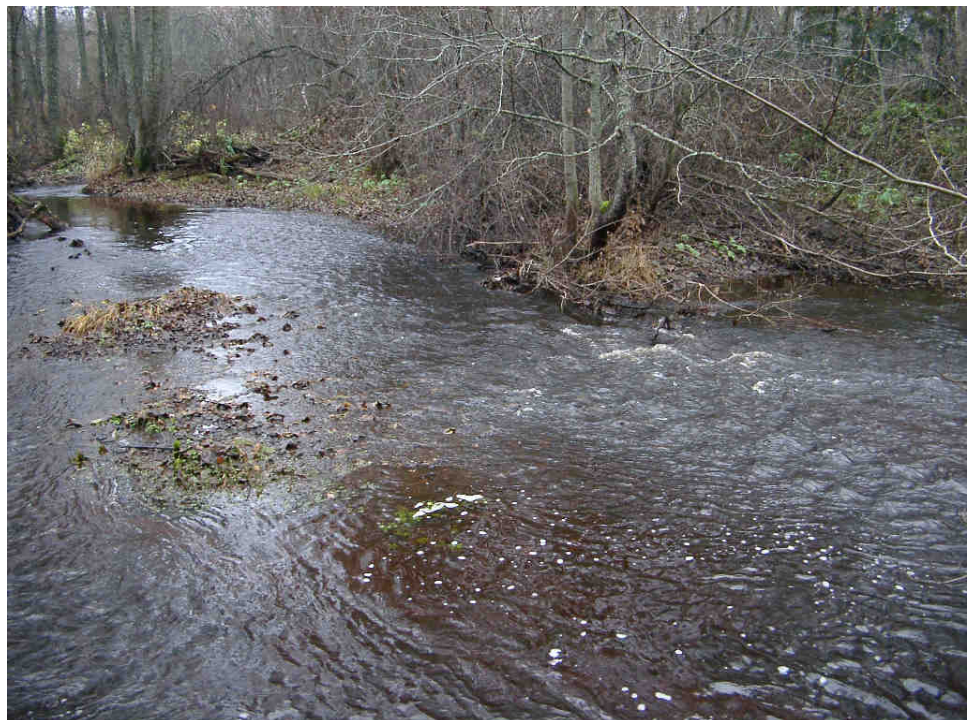
Omgivningen domineras av lövskog som skuggar vattendraget väl. Ån är 4,5 m bred och 35 cm djup i medel. Lokalen är den första riktigt fina öringleklokalen mycket tack vare att vattenbiotopen är omväxlande strömmande och forsande med bottensubstrat av grus och sten (foto 15). Bottnen är dock hård på flera ställen p.g.a. inblandning av finsediment vilket kan försvåra öringlek. Problemet med finsediment i bottensubstratet borde inte vara så stor eftersom en damm ligger 300 m uppströms och fungerar som sedimentfälla. I poolerna är det ca 60 cm djupt och lugnflytande vatten. Bottnen är ringa beväxt med vattenmossa. Det är gott om ståndplatser i form av sten i fåran. Lokalen är också en potentiellt mycket god aspleklokal. Mitt på sträckan ligger ett partiellt

Foto 15. Potentiell leklokal vid Skuggan.

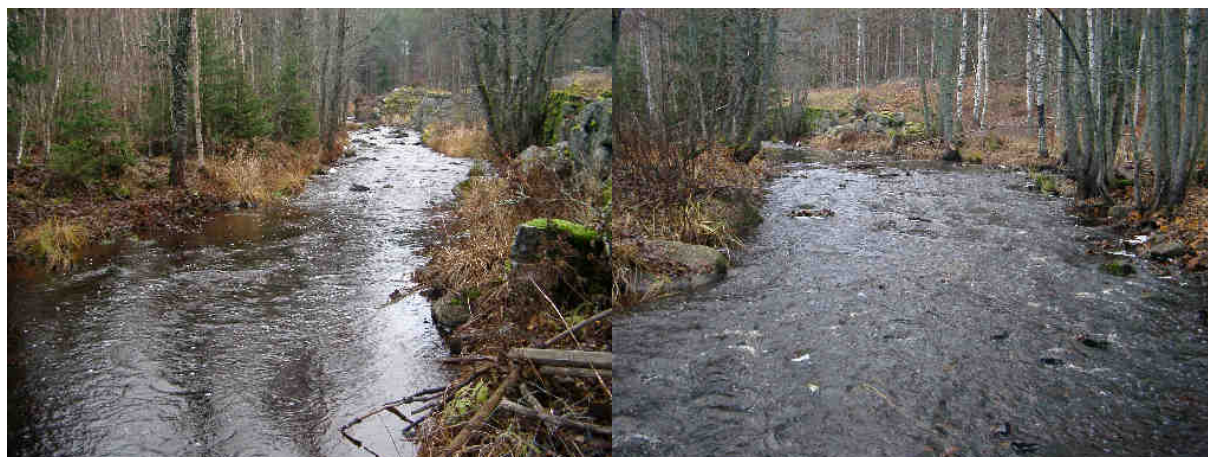
**Foto 16 & 17.** Den potentiella leklokalen vid Sätrarna är omväxlande forsande, strömmande och lugnflytande.

**Åtgärder:** Information till markägarna om att de inte bör hugga ända fram till vattendraget. Åtgärder som ingriper mer handfast i vattenmiljön, t.ex. utplacering av stengrupper och lekgrus bör undvikas då lokalen ser ut att fungera som den är.

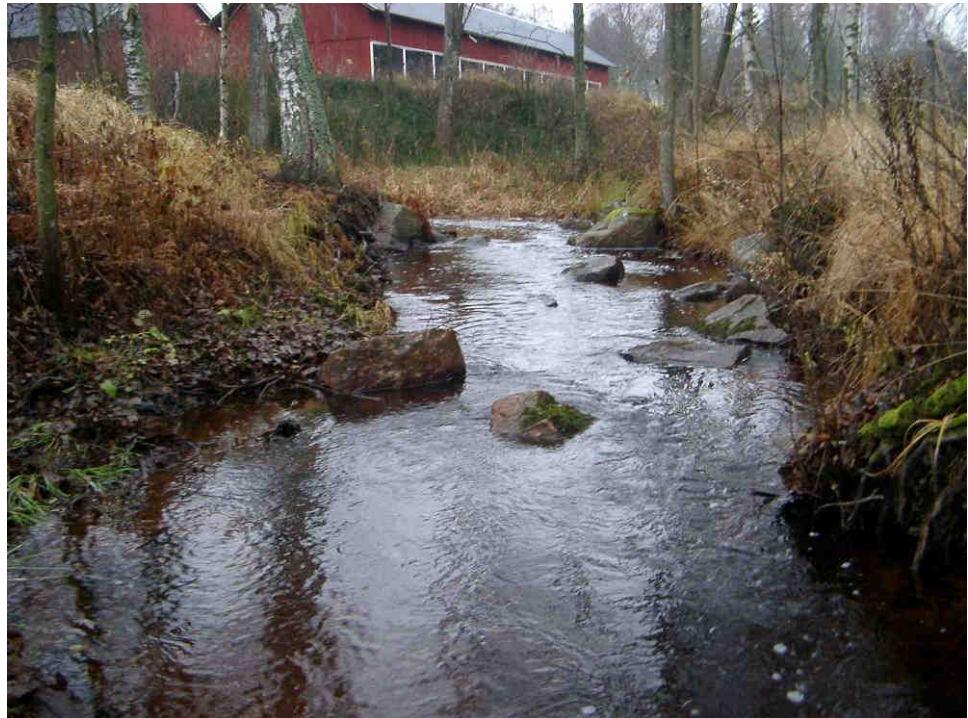
**Beskrivning:** Lokalen är belägen nedströms Östfora kvarn och omges av betad mark och tomtmark. Ån kantas dock av lövträd och skuggningen är god även om den skulle kunna förbättras. Ån är i medel 3 m bred och ca 25 cm djup. Vattenbiotopen är heterogen med strömmar, forsar och höljor. Botten utgörs av sten, grus och sand. Sträckan utgör en potentiellt mycket fin reproduktionslokal för både öring och asp även om vattendraget så här långt uppströms möjligen är lite väl litet för asp (foto 18). Överst på sträckan ligger en liten vägöverfart med 2 trummor (foto 2) som utgör ett partiellt vandringshinder. Uppströms trummorna finns ytterligare en 100 m lång sträcka som kan utnyttjas som leklokal, även om kvalitén inte är lika hög som nedströms trummorna.

Foto 18. Lokalen vid Östfora kvarn.

Hot: Avverkning av träden längs ån och arbeten med dammarna uppströms kan påverka lokalen negativt. Vid arbeten på dammarna uppströms kan vattnet strypas helt och totalt torka ut denna del av ån. Ån har så liten vattenföring på denna del att uttorkning kan bli problem vissa somrar.
