## RAPPORT 2013/1

### **PROVFISKE MED RYSSJA I ENKÖPINGSÅN 2012**

Alexander Masalin, Johan Persson, Tomas Loreth  
och Per Stolpe, Upplandsstiftelsen  
Gustav Johansson, Hydrophyta Ekologikonsult

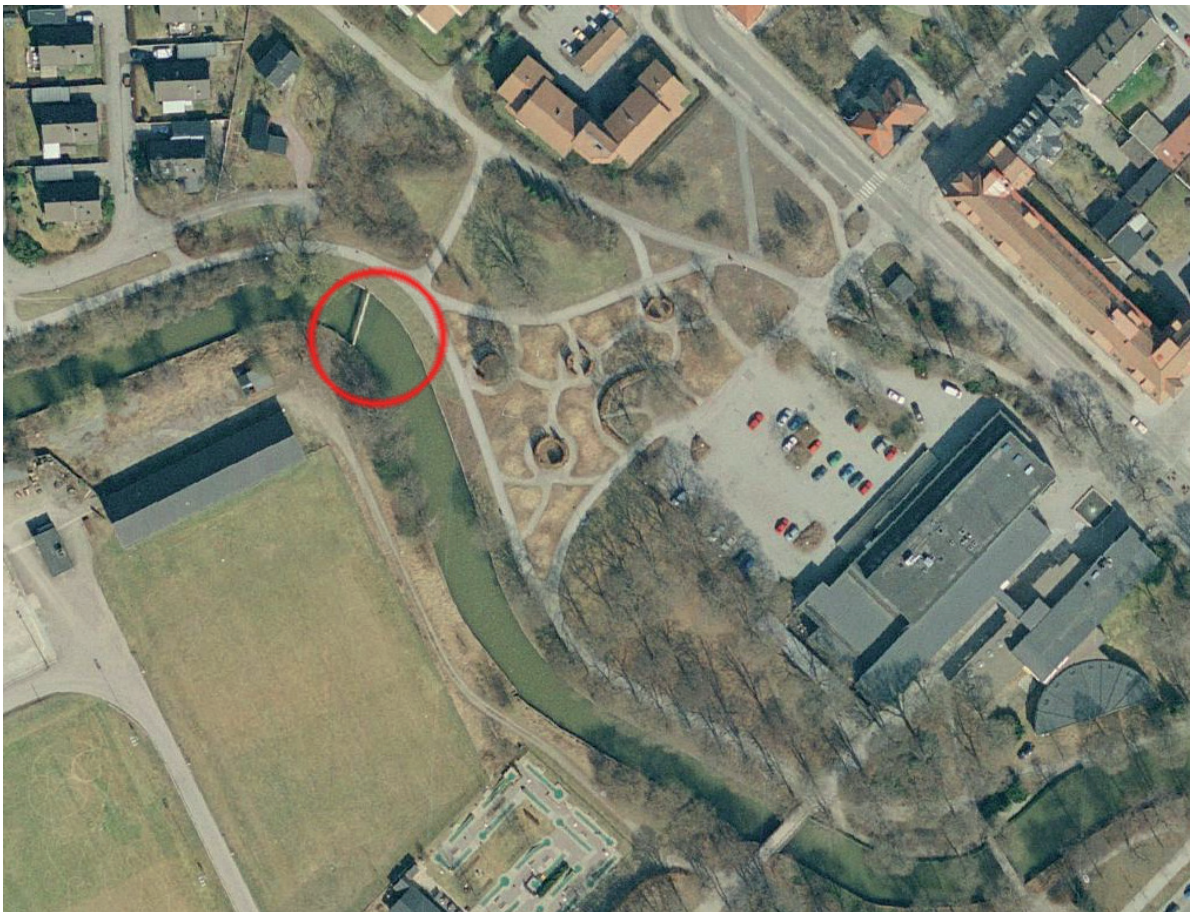
Figur 2. Flygfoto över provfiskelokalerna Drömparken nedströms dämmet i åkröken runt Enavallen.

Provfiskelokalen Drömparken är belägen mellan Drömparken/Åpromenaden och Enavallen (Figur 2). Tre mindre hål i dämmet släppte förbi vatten (Figur 3) men bedömdes svårforcerade för svagsimmande arter. Vattnet rinner över dämmet vid höga vattenflöden. Vid provfisketillfället var det cirka 30 cm från dämmets överkant ned till vattenytan uppströms dämmet och ungefär 50 cm nedströms.

Det befintliga dämnet vid Drömparken måste absolut åtgärdas. Här skulle man istället kunna konstruera ett naturligt dämmande parti där man utnyttjar den stenbank som finns strax nedströms dagens dämme (se Figur 2). Stenbankens eventuella nuvarande funktion (skyddar vatten-/avloppsledning?) bör först utredas. Passage för fisk ska vara möjlig vid alla vattenstånd. Påverkan på drivande isflak bör beaktas vid konstruktionen.

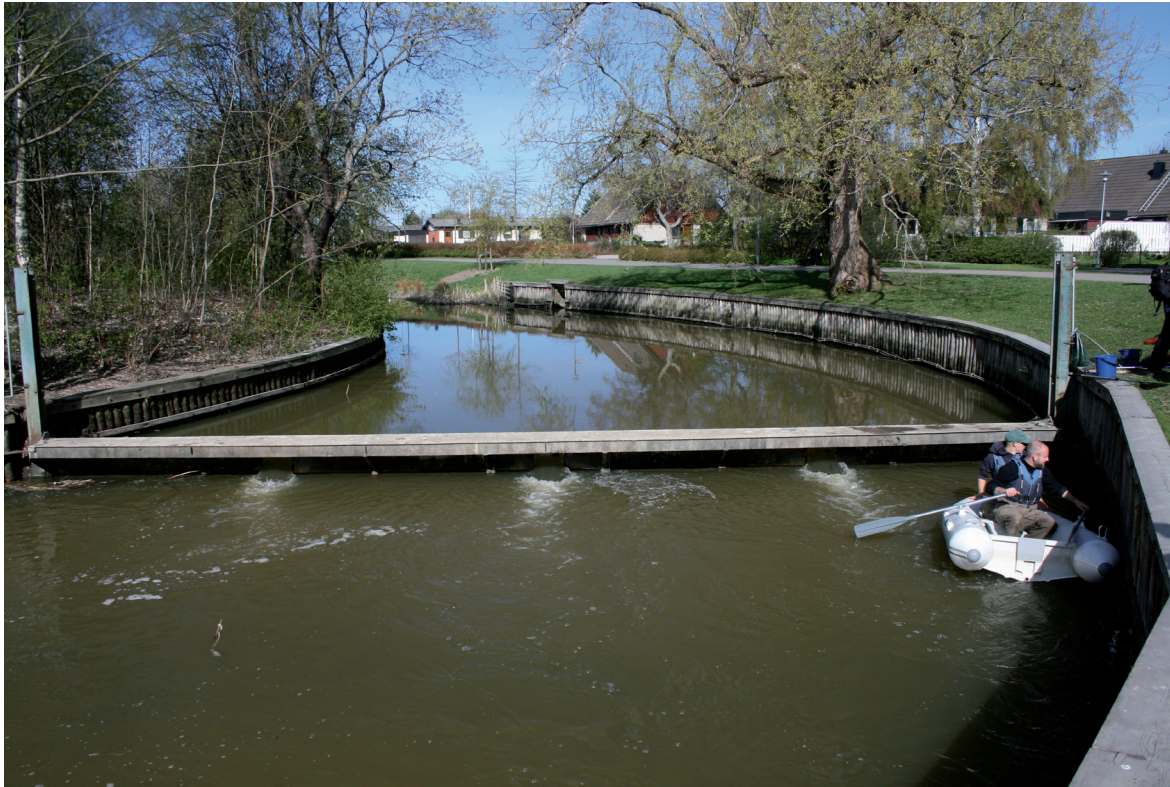
*Figur 3. Dämnet vid Drömparken 8 maj 2012 med de tre hålen där vatten kan passera.*

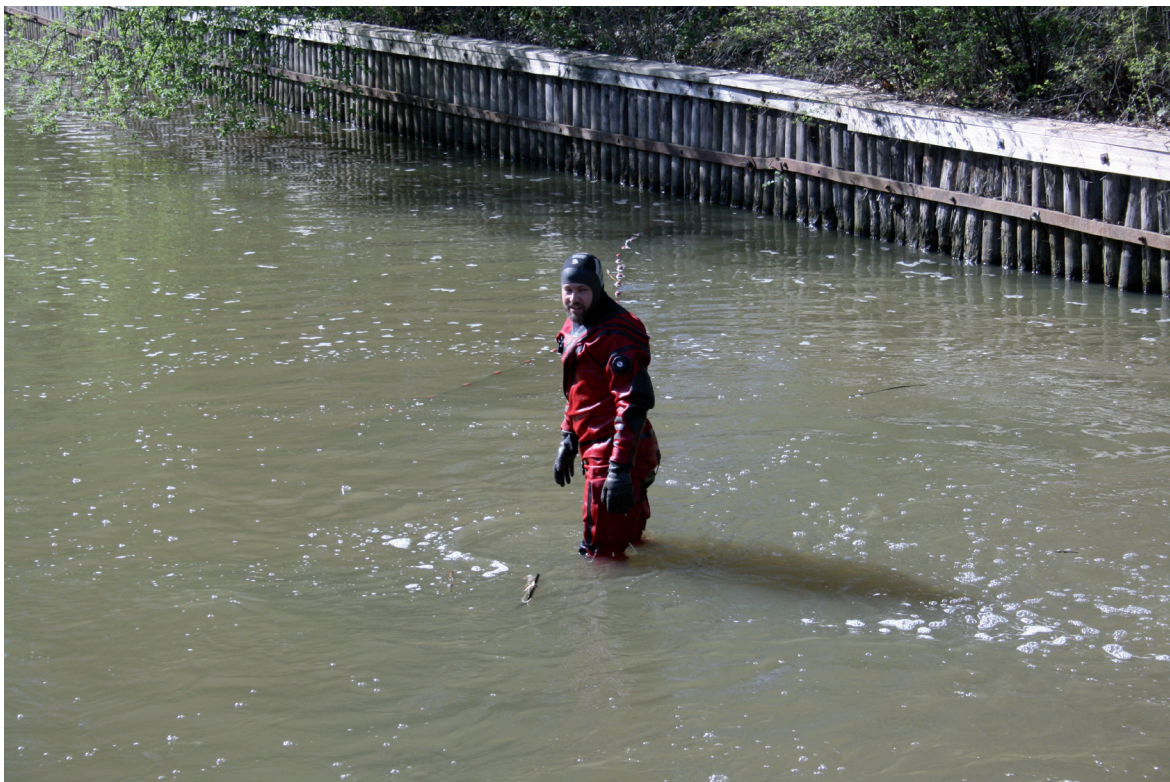
*Figur 4. Stenbanken (som Gustav Johansson står på) där huset till ryssjan förankrades. Notera armeringsjärnet i förgrunden och ledarmen i bakgrunden.*

En stor ryssja placerades ut precis nedströms dämmet. En grundbank av sten och grus har bildats fem meter från dämmet där vattendjupet på toppen av banken är ca 50 cm innan det snabbt djupnar igen (Figur 4). I denna stenbank förankrades ryssjans hus med ett armeringsjärn. Ledarmarna fästes i träbalkarna på båda sidor om ån för att täcka av hela vandringsvägen för passerande fisk.

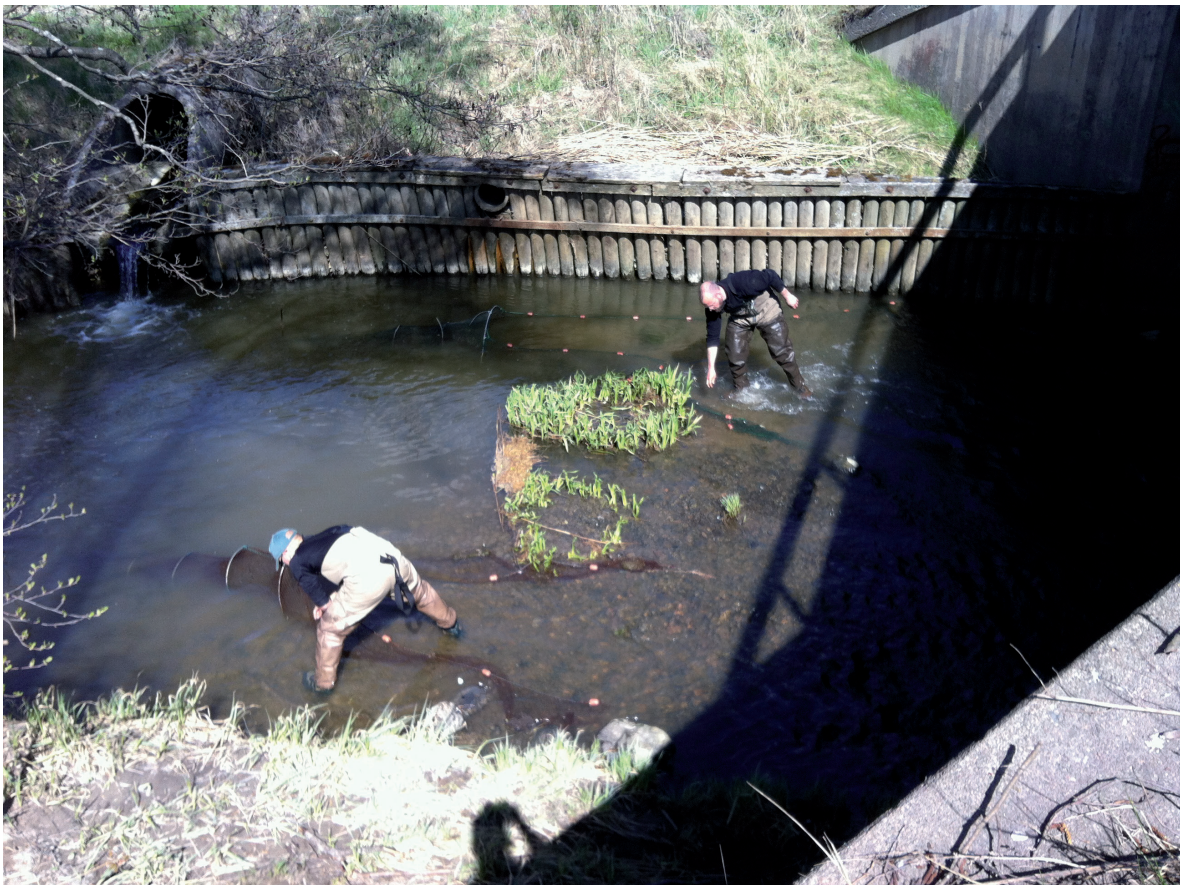
Figur 6. Utsättning av de båda ryssjorna uppströms Bron. Fri passage fanns endast över den yta där övrvattensvegetationen står.

Provfiskelokalen är belägen uppströms väg 55 mot Strängnäs, väster om Enköping (Figur 5). Ett grundare strömmande parti vilket djupnar mot dagvattenutloppet på norra stranden finns precis under bilbron. Två mindre ryssjor användes på denna lokal där båda strandkanterna stängdes av och en liten ränna för passage lämnades mellan ryssjorna (Figur 6).
