RAPPORT 2017/6
SLUTRAPPORT
Biologisk mångfald vid nedre Dalälven 2012–2017

Tomas Loreth Remén, Pär Eriksson
och Johan Persson, Upplandsstiftelsen
Gustav Johansson, Hydrophyta
Ekologikonsult

Detta är den sjätte och sista delrapporten i projektet "Biologisk mångfald i nedre Dalälven". Projektet har finansierats av Fortums Nordiska Miljöfond, det vill säga försäljningen av Bra miljövalmärkt el. Naturskyddsföreningen har som miljöorganisation godkänt projektets utformning. Rapporten beskriver den verksamhet som har genomförts i vatten- och landmiljöer under perioden 2012-2017.

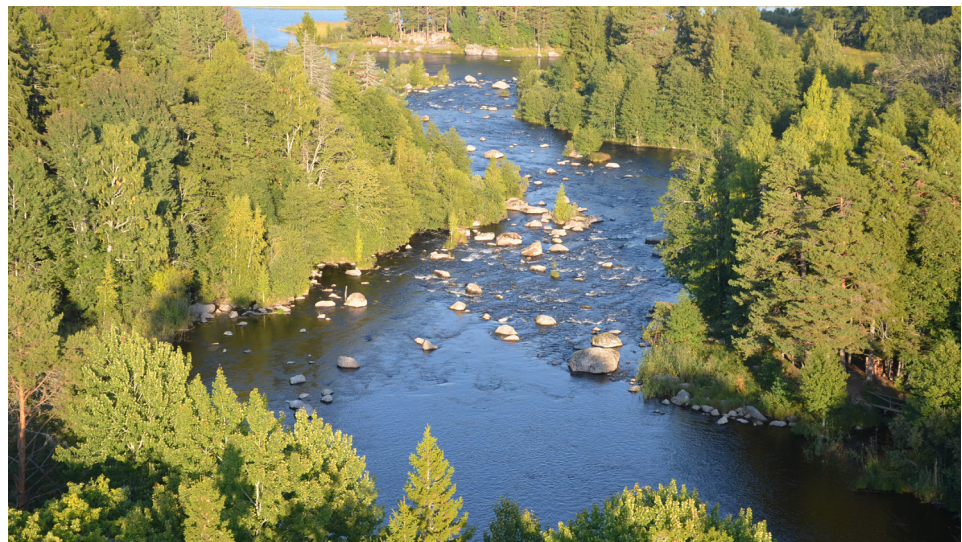
Bild 3. Strömsträckan Landkvarn i Bredforsen tagen från helikopter 12 september 2013.

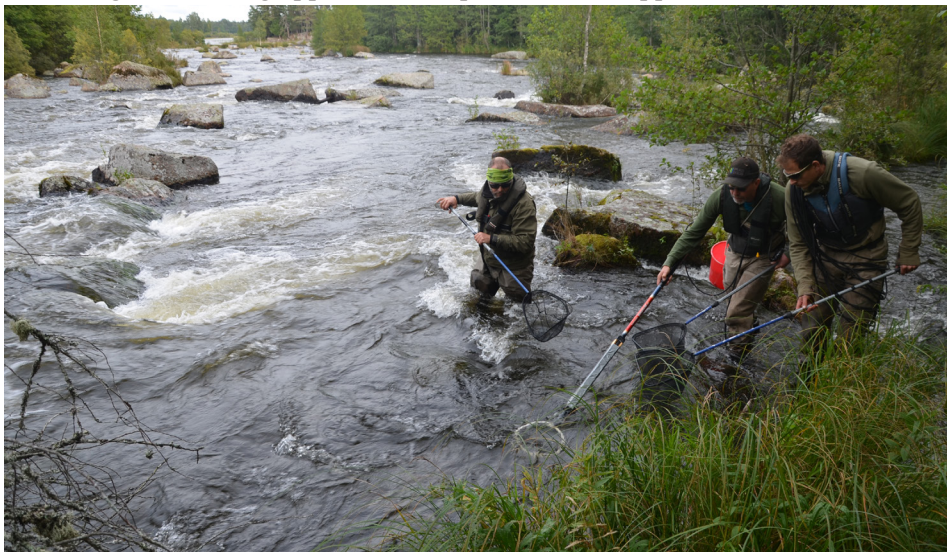
Bild 4. Elfiske i huvudfåran av Landkvarn i september 2017.

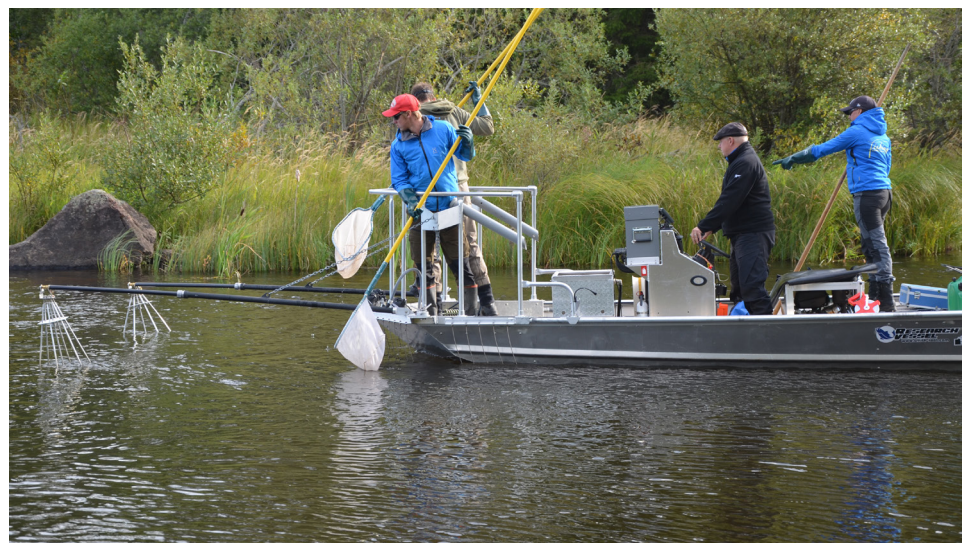
Bild 5. Provfiske från elfiskebåt i nedre delen av Landkvarn i september 2017.

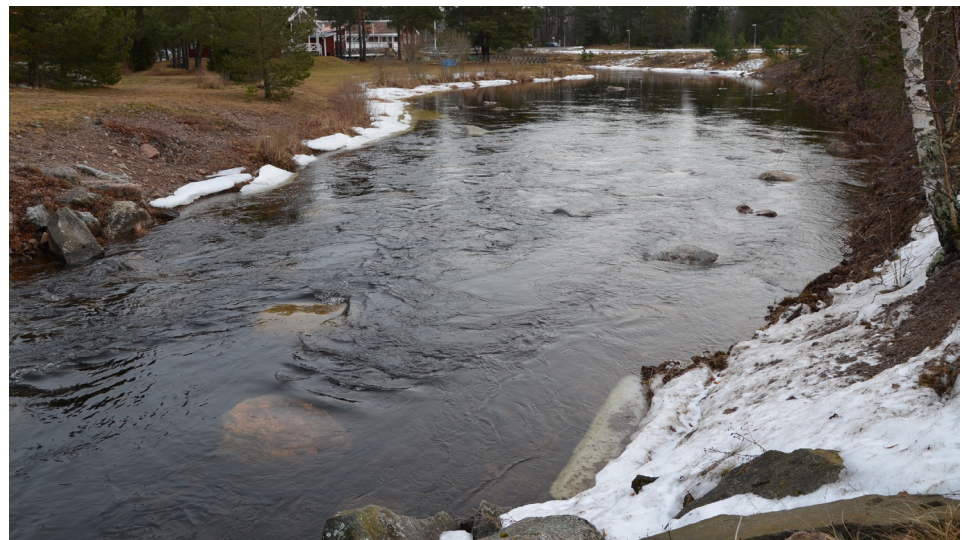
Bild 8. Strömsträckan vid Älvkarleby som biotopvårdades vintern 2017.

I Älvkarleby, cirka 1,7 km nedströms kraftverket, genomfördes under 2017 biotopvård i den grävda kanalen Lillån. Innan åtgärden fanns här ringa akvatiska värden men genom att tillföra material i form av allt från flera ton stora block till grus har en fin strömbiotop skapats. Insatsens syfte är att skapa goda lek- och uppväxtmiljöer för havsöring.

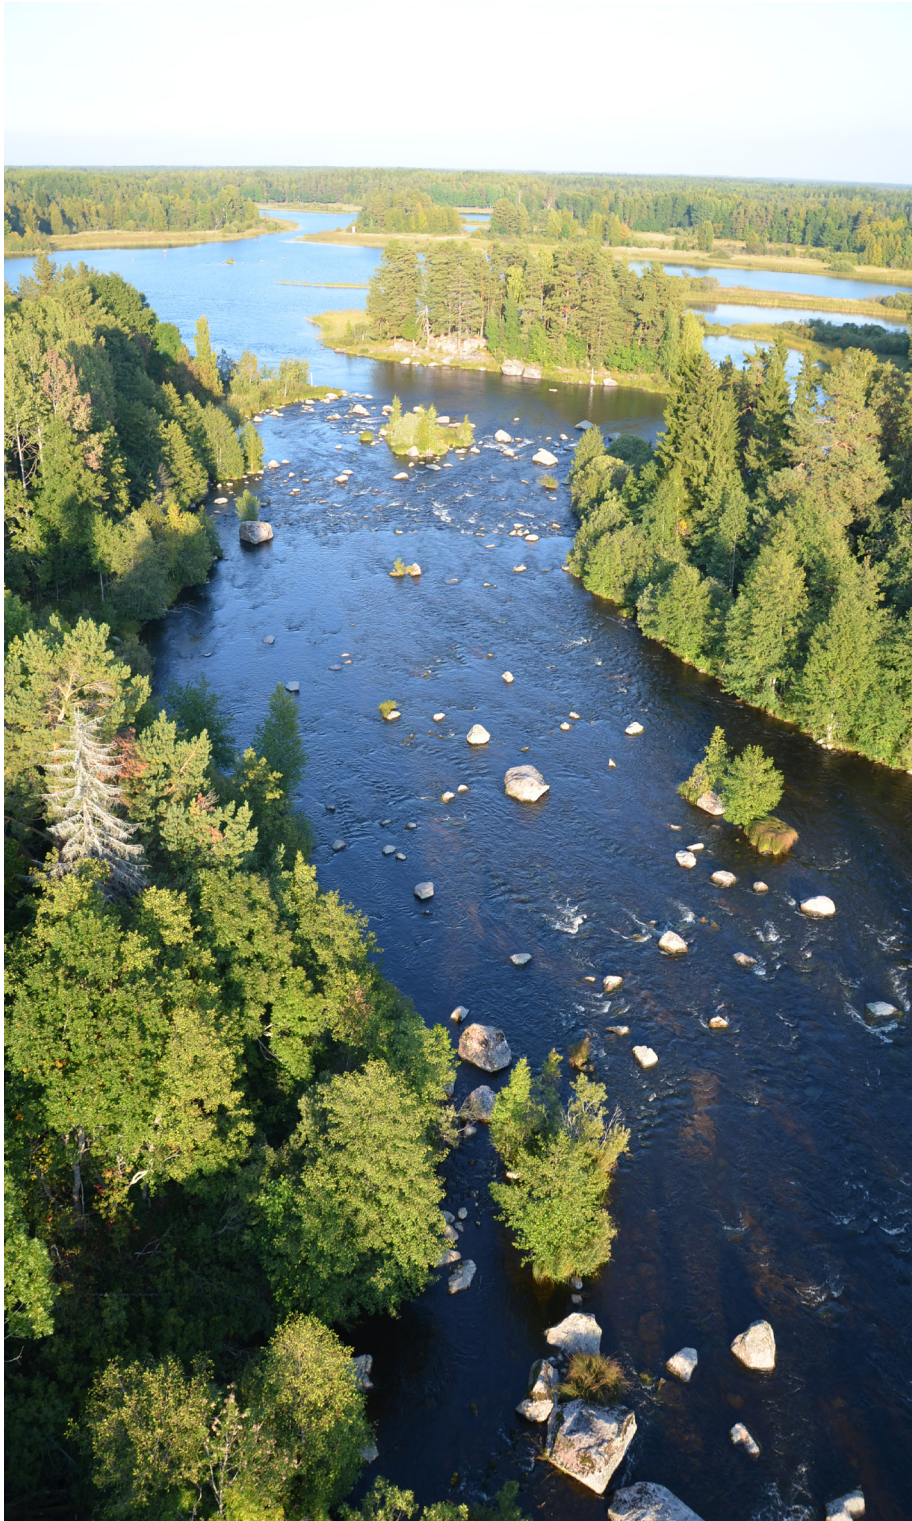
Bild 9. Landkvarn från helikopter 12 september 2017. Ljusa partier i vattnet är nyss utplacerat lekgrus.

Bredforsen har en mycket stor potential som strömvattenbiotop. Området är inte flottledsrensat, vilket innebär att det finns en varierad bottenstruktur som ger både skydd och bra ståndplatser för vuxna såväl som för unga individer. Dessutom finns lekgrus och sten efter utläggningarna som genomfördes 2011 och 2013 inom projektet. Det största problemet i området är bristen på vatten. Gällande vattendom innebär en sommartappning på 15 m³/s medan vintervattentöningen är 5

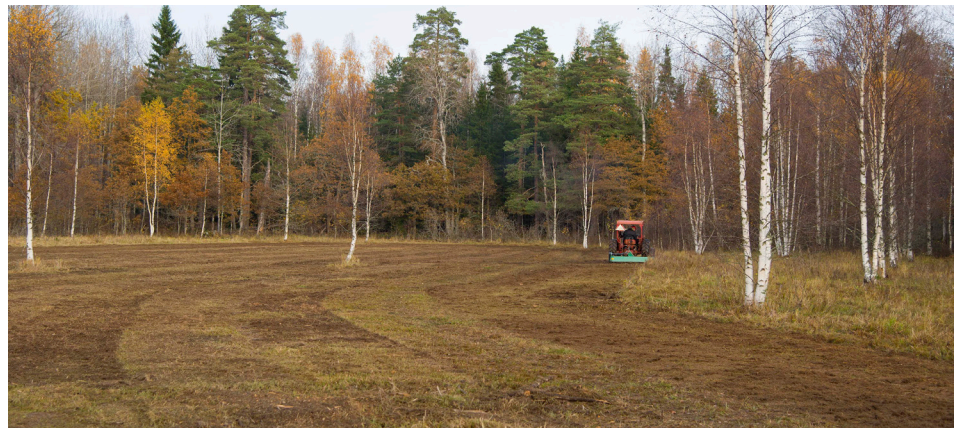
Bild 10. Fräsning av älväng på Gässön. Totalt har ca 70 ha älväng och angränsande svämskogar restaurerats i Bredforsens naturreservat och inhägnats för betesdrift.

Sammanlagt har ca 70 ha älvängar och svämskogar på Jörsön, Gässön samt Kvarnön restaurerats och betas idag av nötdjur. Utöver betesdrift kommer ca 3 ha att skötas som slätteräng. I samband med röjningar av älvängar har angränsande partier av svämskog restaurerats genom bortgallring av gran och frihuggning av gamla träd.

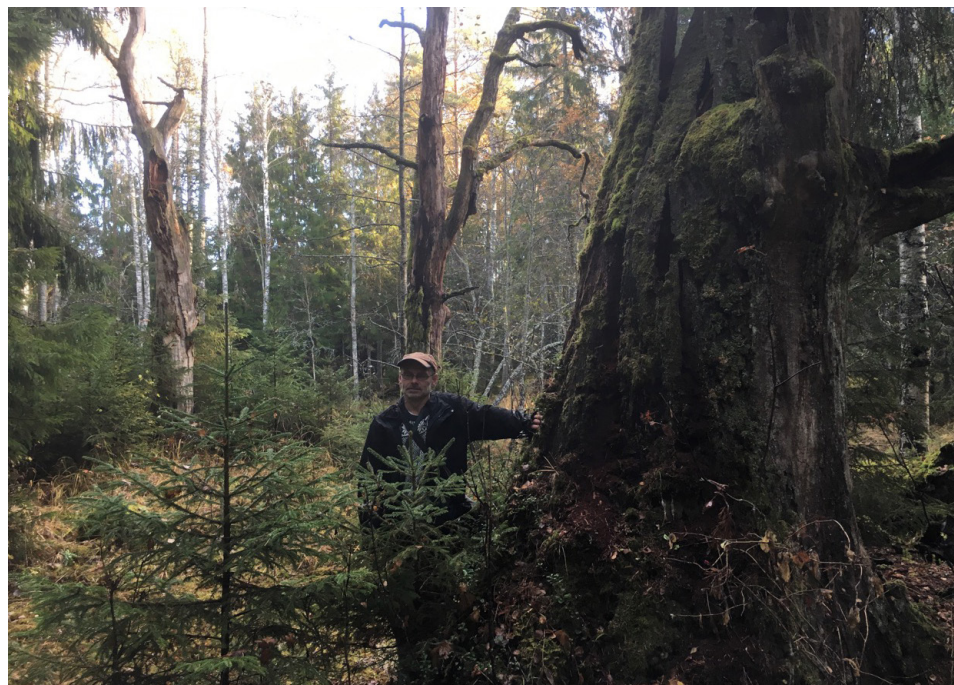
Bild 14. Kakängsundet innan restaurering.

Kakängsundet (7), omfattar två delbestånd svämskog med bland annat ett av landets bästa förekomster av den hotade barkkvastmossan. Arbetet har skett i samverkan med Länsstyrelsen i Gävleborgs län. Areal 13 ha.

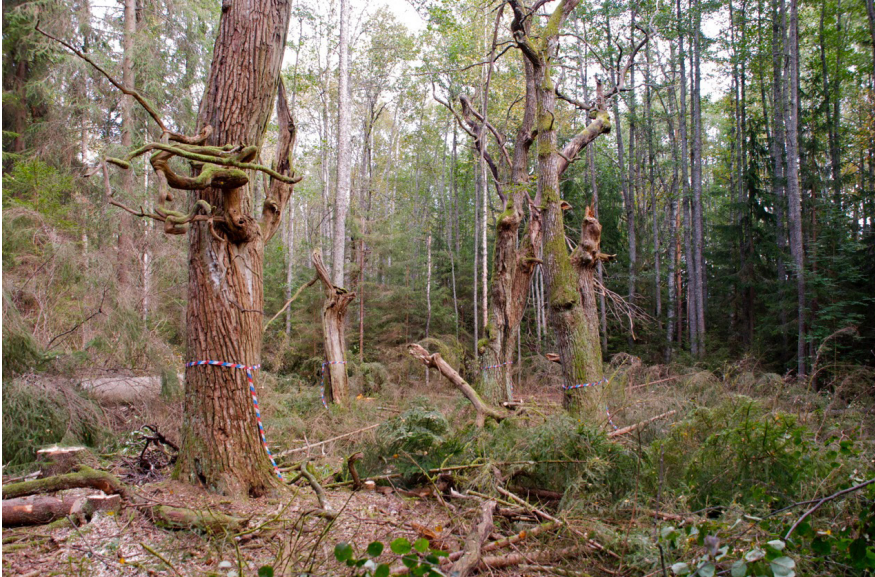
Bild 16. Frihuggen ek på Rämsön.

Rämsön (9), 30-tal gamla ekar i svämskog. Areal ca 2 ha.

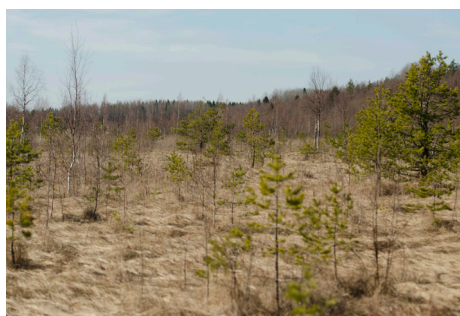
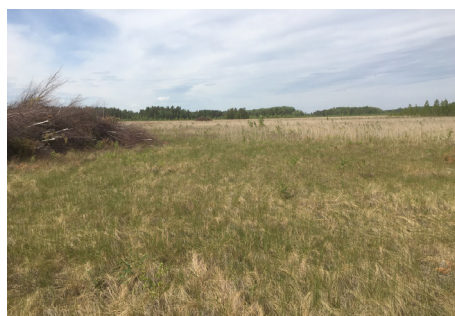
Bild 19. Älvängarna vid Ambricka före och efter röjning.

Under 2015 inleddes ett arbete med att rädda de stora igenväxande rikkärren kring Storfjärden vid Marma. Här förekommer en rad hotade arter som gulyxne, knottblomster och dvärgflickslända. Området har också en rikt fågelliv med bland annat storspov. Markägarna Fortum och Bergvik har ställt sig positiva till att älvängarna åter hävdas och ca 23 hektar, har nu röjts och iordningställt för slätter.

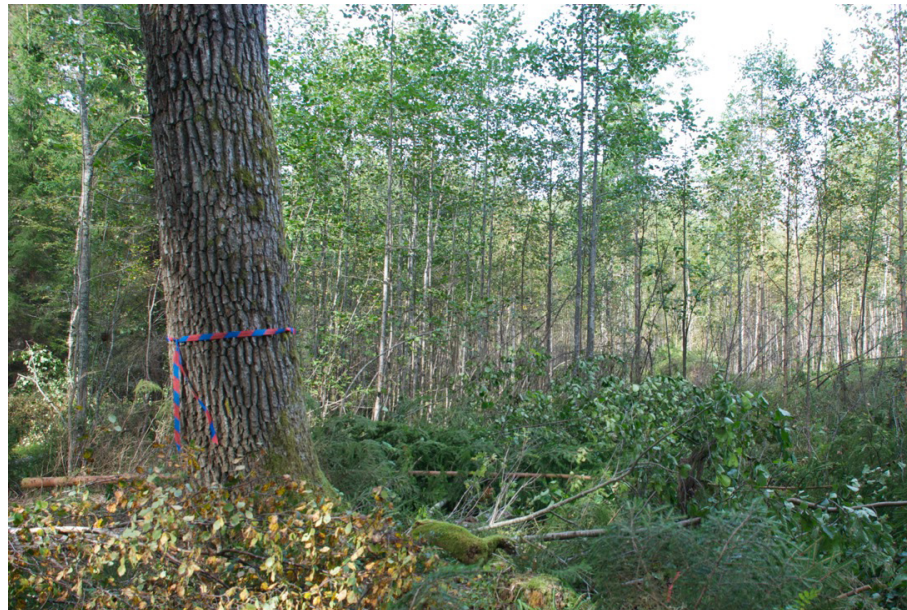
Bild 23. Frihuggen ek samt ung lövskog som röjts på planterad gran, Råmsön Fortums mark september 2012.

Sedan projektet stratade år 2009 har en rad olika naturvårdande skötselåtgärder utförts på Fortums marker vid Untra kraftverk i enlighet med den naturvårdsplan som Upplandsstiftelsen tog fram på uppdrag av Fortum, Rapport 2011/1 Naturinventering och skötselplan vid Untraverket, Nedre Dalälven 2008-2009. I de flesta fall har det rört sig om lövskogsrestaurering vilket inneburit att gran som planterats i lövrika bestånd avverkats. Dessa åtgärder genomfördes i början av projektet (fram till år 2014) och omfattar ca 54 ha. Skogarna kommer nu att utvecklas mot löv- och blandskogar.
