**RAPPORT 2017/3  
EKINVENTERING VID VÄLLEN  
2016**

Linda Johannesson & Yuxin Han

# Ekinventering vid Vällen

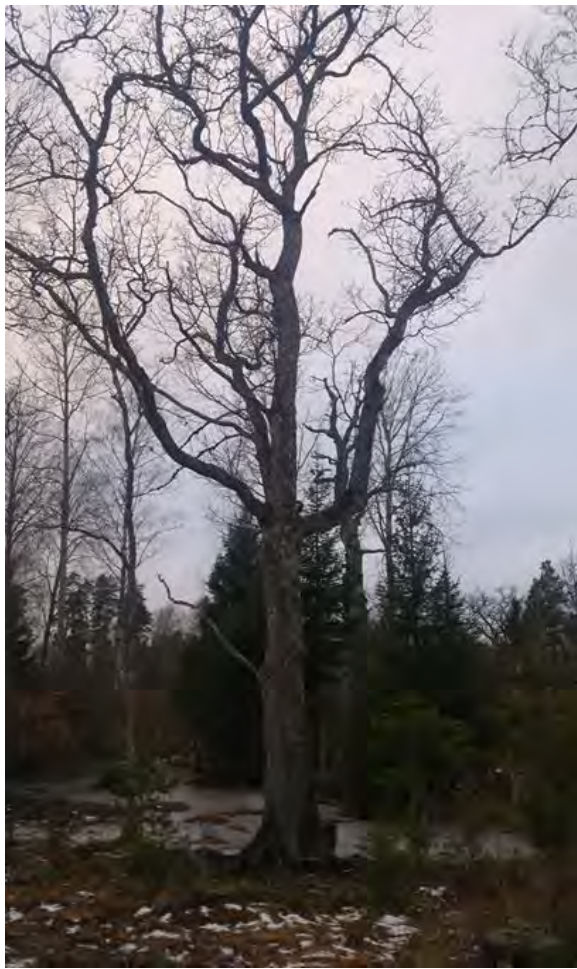
Nr 69

Nr 68, 69, 70, 71, 72, 73, 74, 75, 76, 77, 78, och 79 står i en klunga invid en väg på ett hygge. Runt dessa träd växer unga granar upp. Röjning bör ske inom en snar framtid.

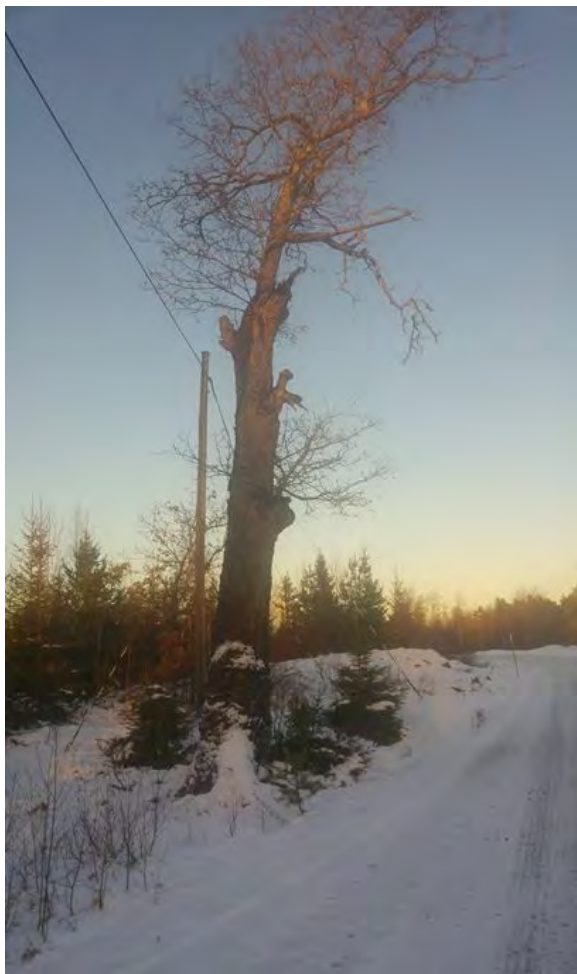
Nr 75

Ek Nr 46, 75, 77, 80,83,84, 85, 89, 90, 95, 96, 97, och 179 står nära väg, och kan därför komma att huggas ner då man anser att de står för nära och därmed utgör en risk. Bättre är då att istället såga av eventuella överhängande grenar, men att låta trädet stå kvar. Följande träd står nära intill kraftledning: 46, 51, 75, 82, och 83. Om möjligt bör dessa beskäras istället för att huggas ner helt, om man bedömer att de i framtiden utgör en risk på grund av sitt läge.

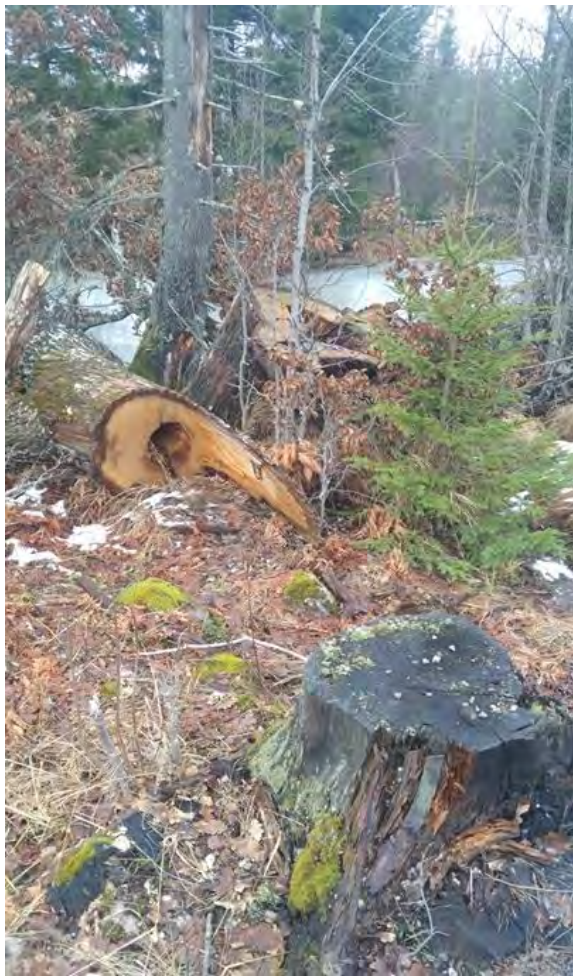
Nr 79

Flera träd, 14 av 94 träd (15%) återfanns ej då de tagits bort av olika anledningar sedan de inventerades 1995. Dessa träd var: 6, 7, 56, 57, 68, 78, 79, 86? 89, 93? 105, 107, 150, och 151, fig 1. Av dessa hade de flesta tagits ner och ersatts av gran. Träd Nr 6 och 7 hade tagits ner i samband med breddning av elledningsgata.

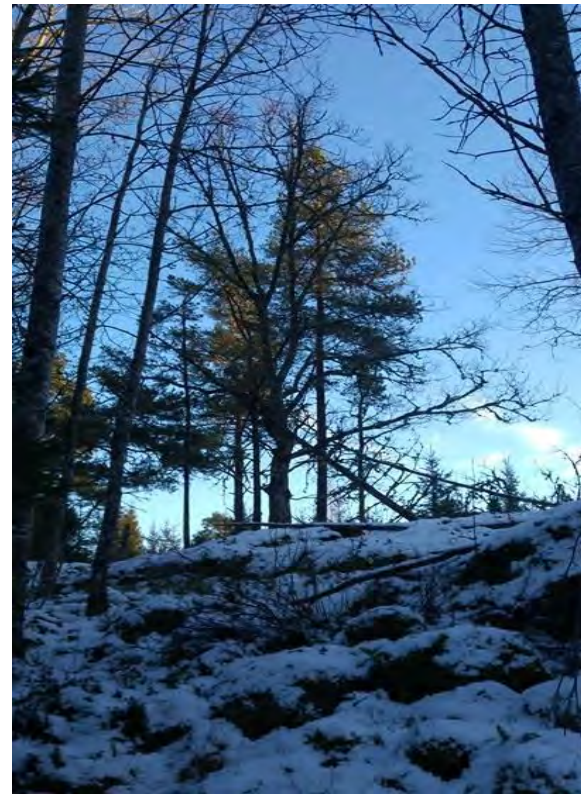
Nr 98 var svår att identifiera på grund av dålig GPS-mottagning i området. De träd som fanns i området verkade alla något för taniga för att stämma in på beskrivningen.

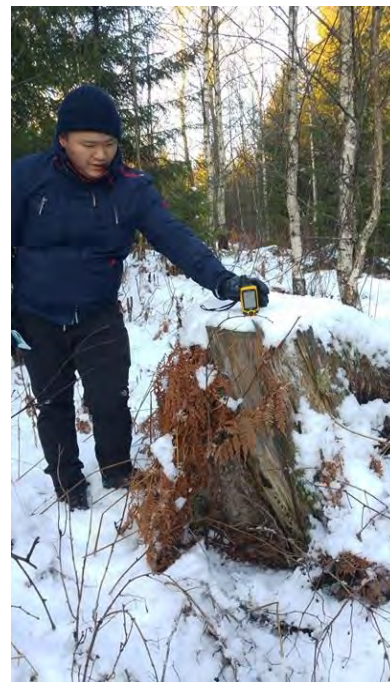
Nr 105 och 107 återfanns ej. Detta område utgjordes av ett ungt granplantage. När vi gick snabbt genom området såg vi två grova granstubbar (en av dem på bild ovan), samt en grov ekstubbe, dock ej på angiven koordinat.

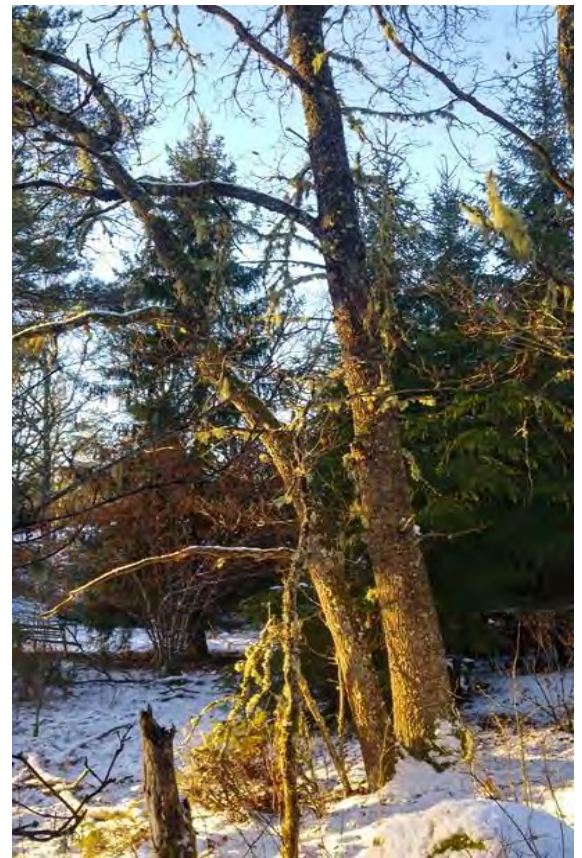
Nr 109 GPS-mottagningen var dålig i detta område, men enligt vår bedömning verkade detta träd rimligast.

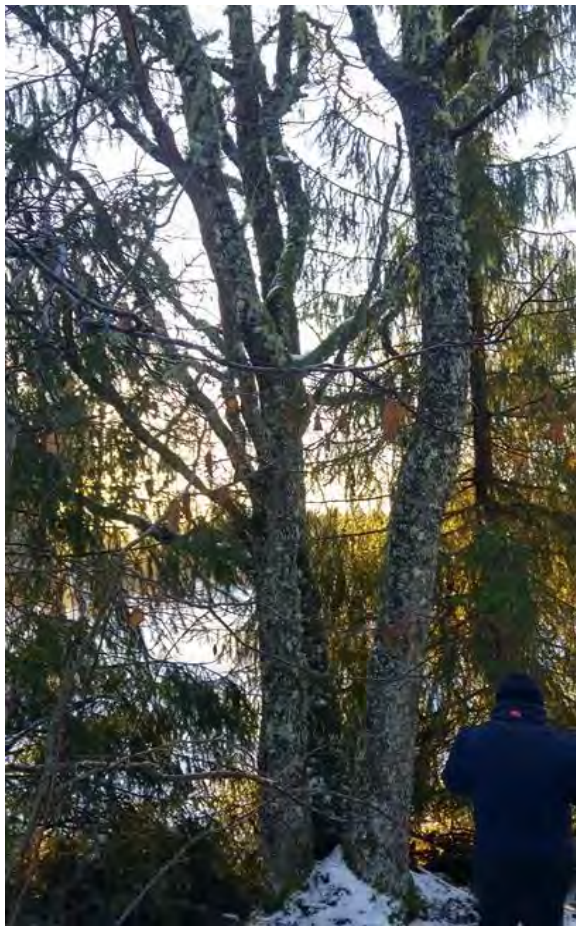
Intill 109 fanns det två träd till av ungefär samma utseende.

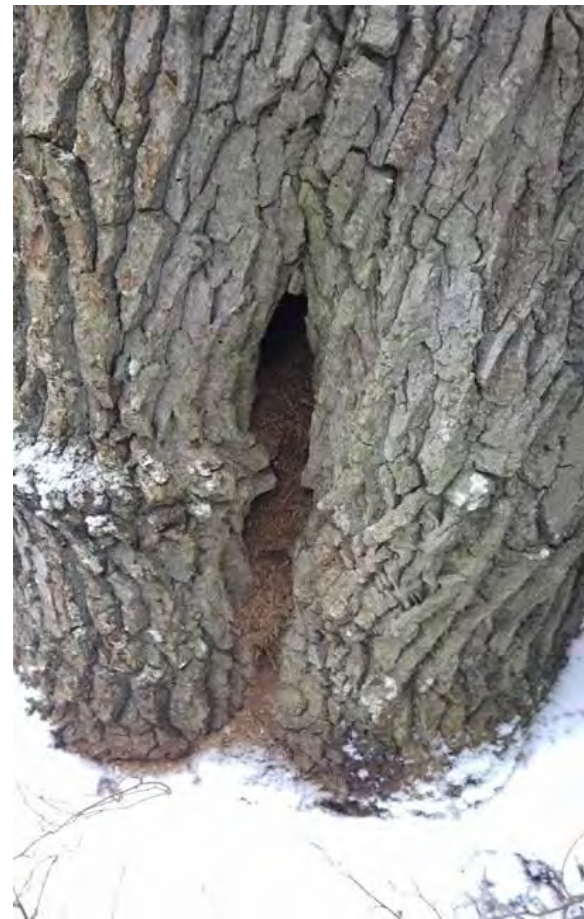
Nr 183 (här hade myrorna hittat sig ett hem)
